VOLUME 6 - ANNEXE
SECTION 6.9 – CHEMIN DE FER GREVET-
CHAPAISINSPECTION DES PONTS

Référence du consultant: LGA-1-GN-F-FRN-RT-0006_00_Annexe6.9
2023-04-14

Stantec | DESFOR | SYSTRA

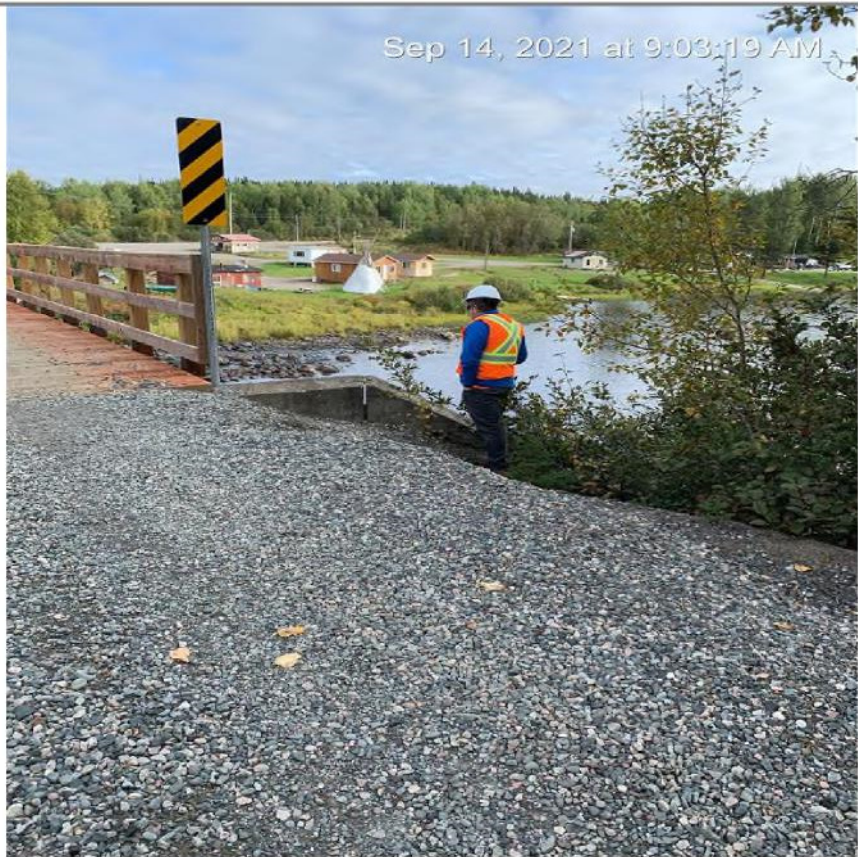
Murs d'ailes requis sur les deux culées des deux côtés du pont pour la stabilité des berges.

Numéro	P-158100425-14/09/21-642-YR	Date (AAAA-MM-JJ)	14/09/2021
Emplacement	Coin sud-est .		
Remarques	Parois d'ailes à installer des deux côtés de chaque culée

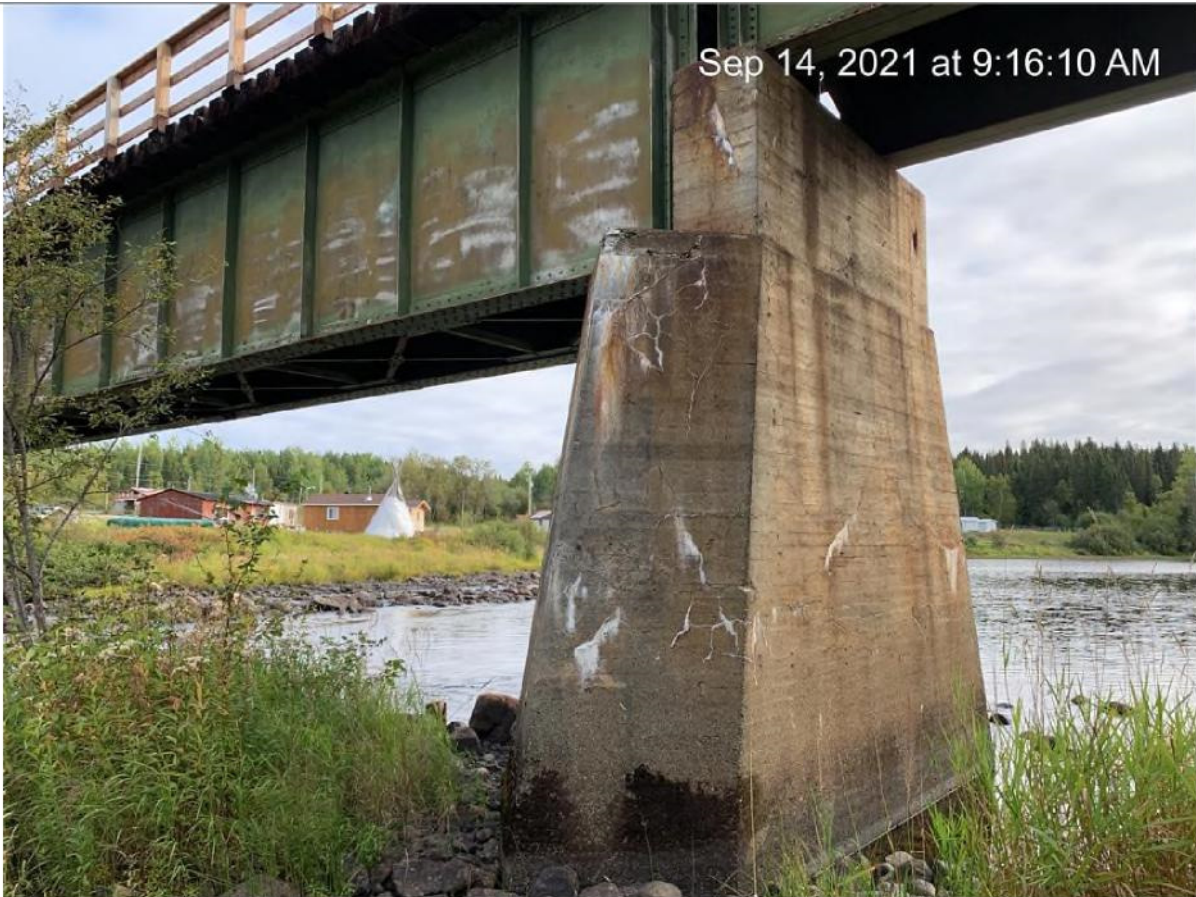
Tous les appuis de pont nécessitent des réparations et un nettoyage mineurs.

Numéro	P-158100425-14/09/21-649-YR	Date (AAAA-MM-JJ)	14/09/2021
Emplacement	Pilier #1 Côté Ouest		
Remarque	Réparations mineures à effectuer sur le nez des deux piliers

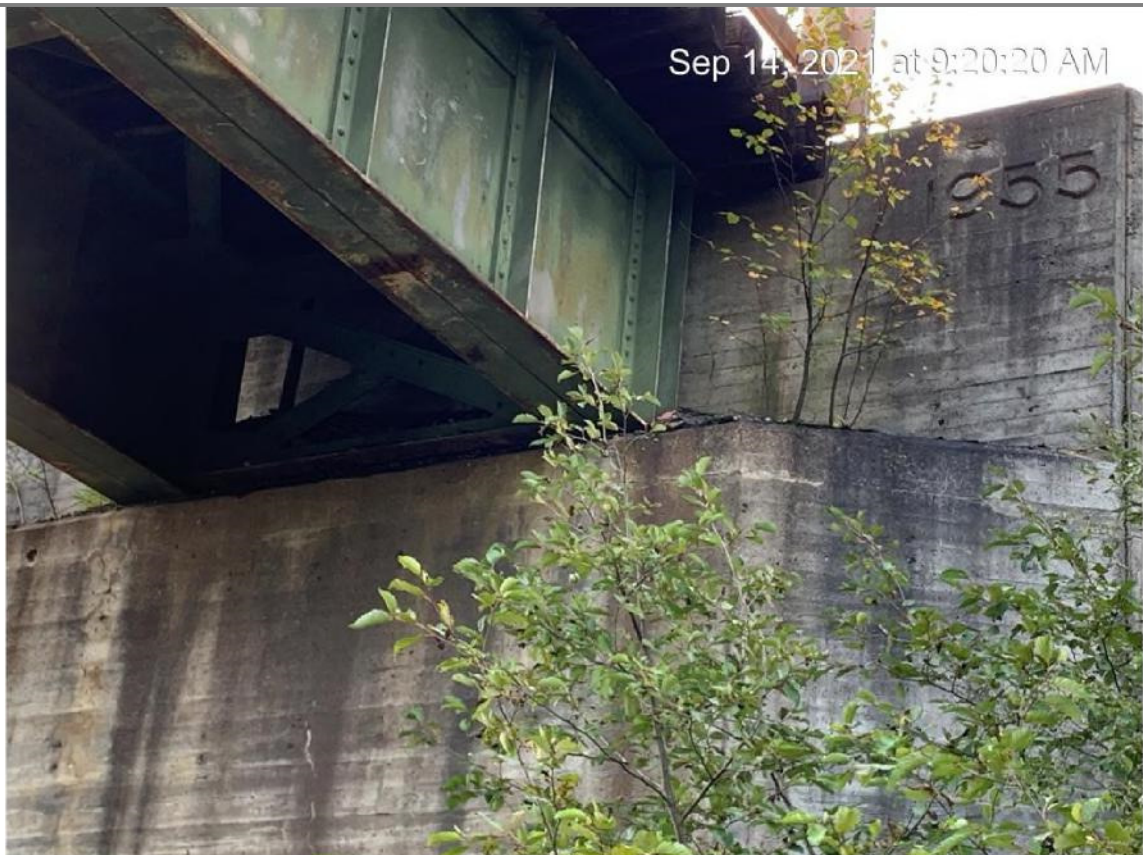
Numéro	P-158100425-14/09/21-651-YR	Date (AAAA-MM-JJ)	14/09/2021
Emplacement	Culée nord.		
Remarque	Nettoyage et réparations mineures sur les sièges de pont sur les culées et les piles

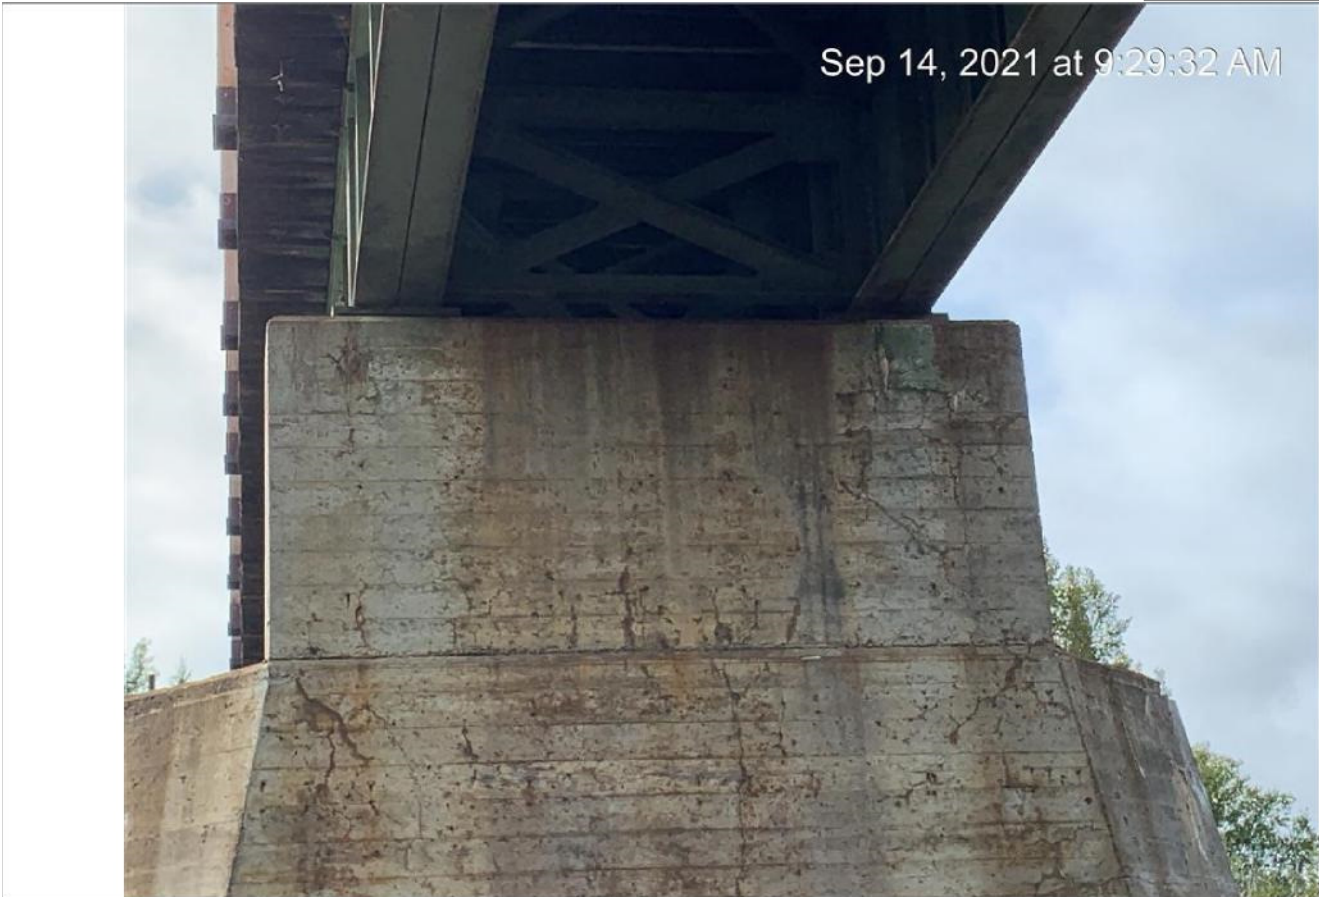
La capacité nominale des culées, des piliers et du mur arrière des deux piliers doit être évaluée.

Numéro	P-158100425-14/09/21-660-YR	Date (AAAA-MM-JJ)	14/09/2021
Emplacement	Pilier du mur arrière # 2		
Remarque	Capacité de charge à analyser sur les murs arrière des deux piliers

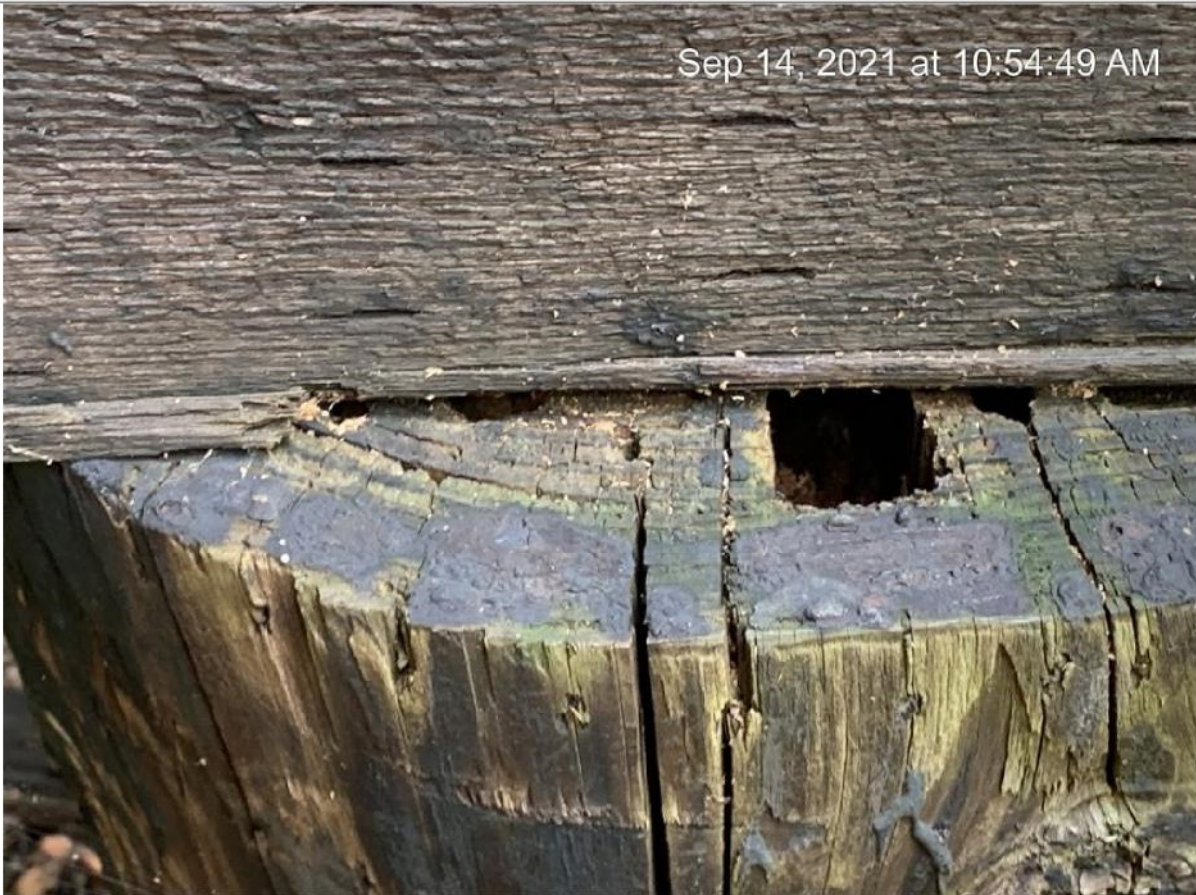
Numéro	P-158100425-14/09/21-667-YR	Date (AAAA-MM-JJ)	14/09/2021
Emplacement	101.8 Chapais Pend # 6		
Remarque	À noter la pile pourrie au centre. Typique dans de nombreux endroits sur tous les virages.

Les travées de bois 1 et 2, y compris les travées 6, 7 et 8, doivent être remplacées en raison de leur mauvais état.

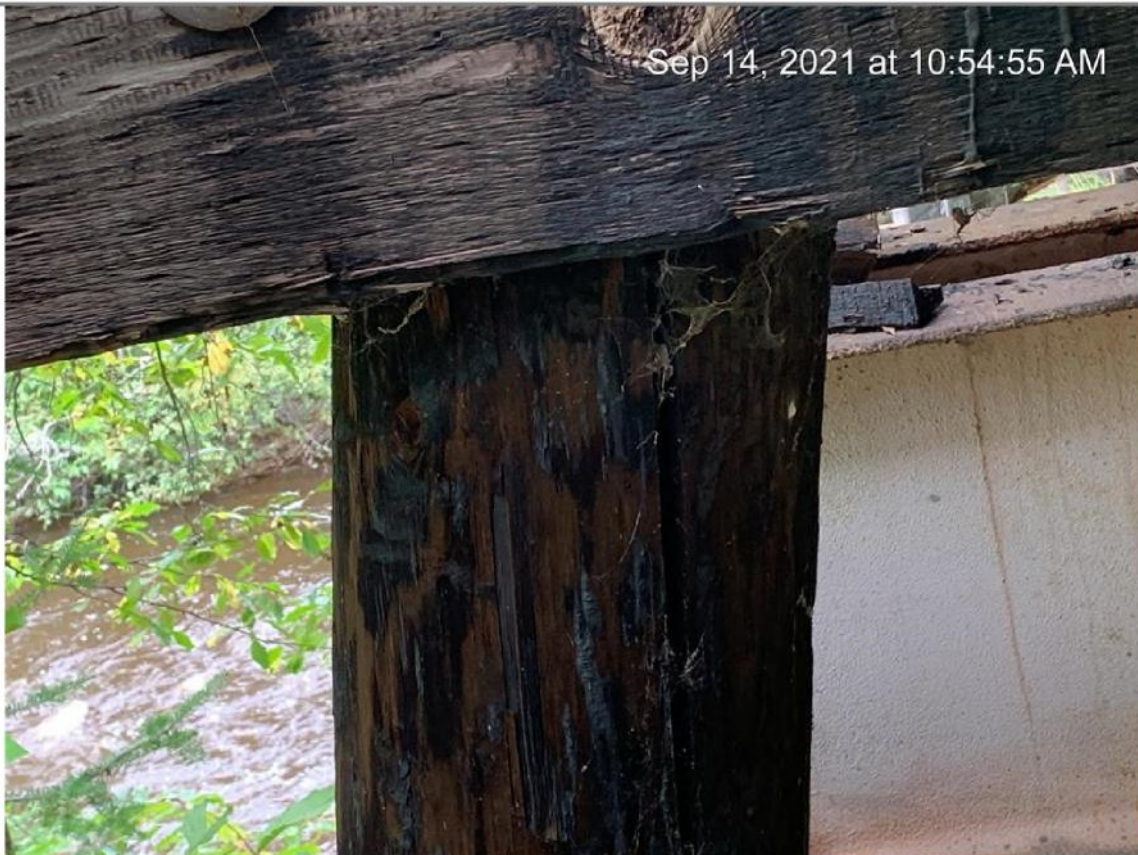
Numéro	P-158100425-14/09/21-668-YR	Date (AAAA-MM-JJ)	14/09/2021
Emplacement	Portée #6		
Remarques	Poutre de chapeau non centrée sur pieux

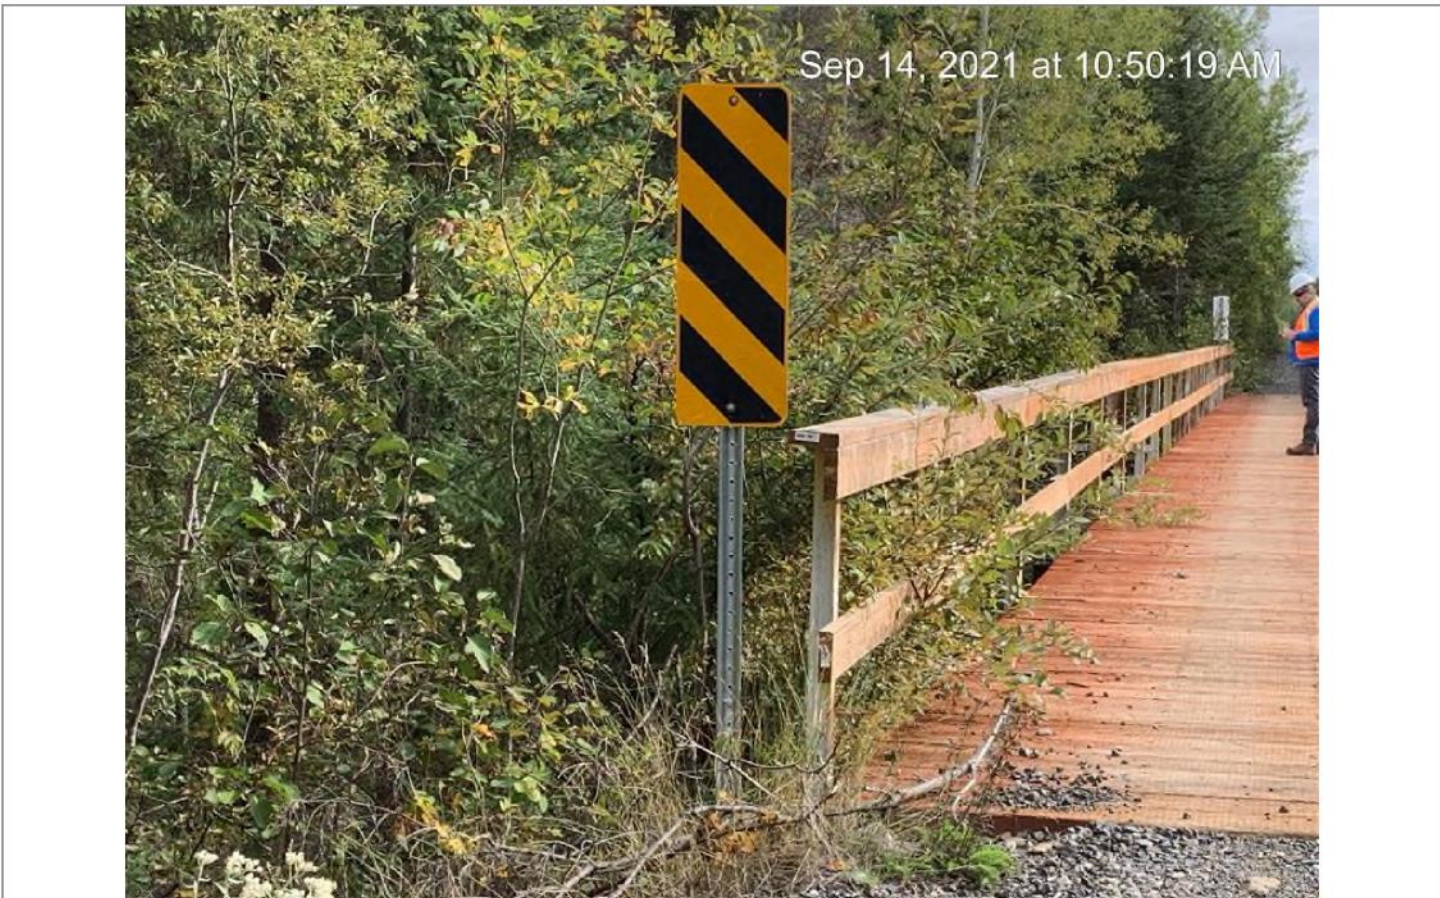
Numéro	P-158100425-14/09/21-662-YR	Date (AAAA-MM-JJ)	14/09/2021
Emplacement	Côté Ouest Vers Le Nord		
Remarque	Arbres et débroussaillage requis. Pont également propre sur les travées en acier

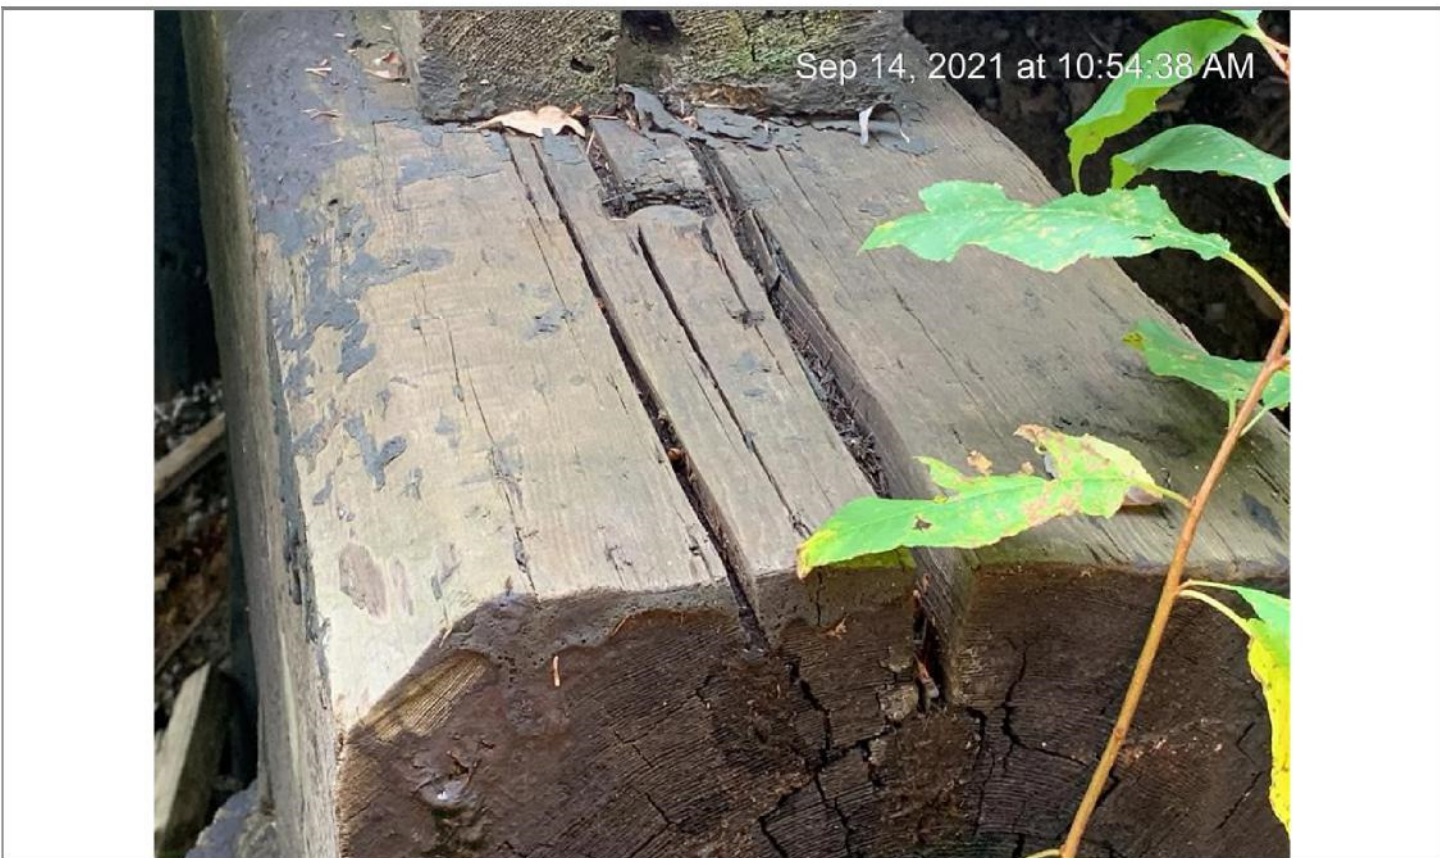
Numéro	P-158100425-14/09/21-665-YR	Date (AAAA-MM-JJ)	14/09/2021
Emplacement	101.8 Chapais poutre de chapeau de la palée de pieux # 6		
Remarque	La poutre du chapeau est pourrie et écrasée.

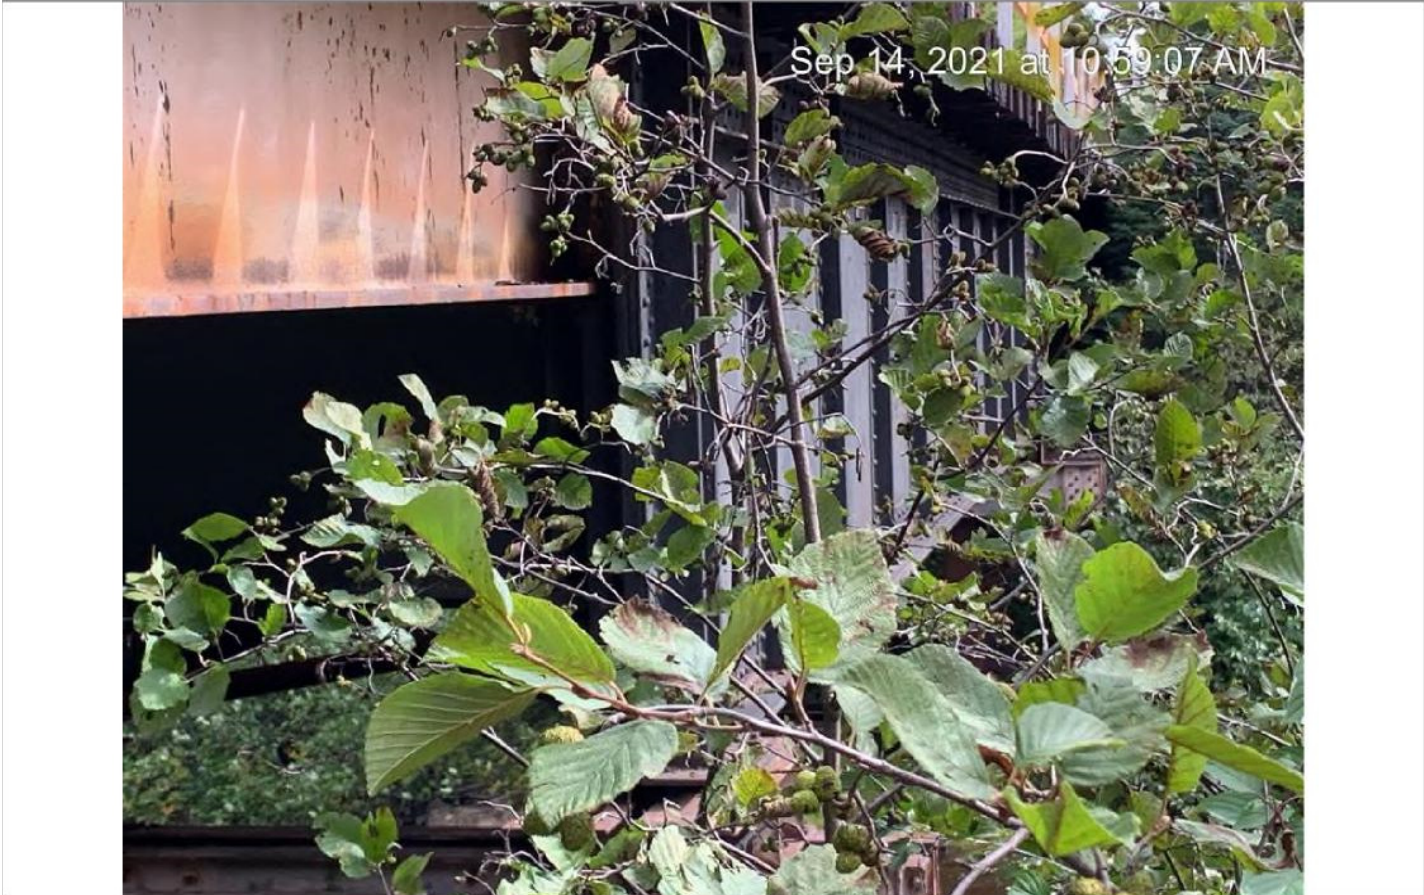
Numéro	P-158100425-14/09/21-670-YR	Date (AAAA-MM-JJ)	14/09/2021
Emplacement	101.8 Côté Sud de Chapais vers l'Ouest		
Remarque	Nettoyage et débroussaillage requis

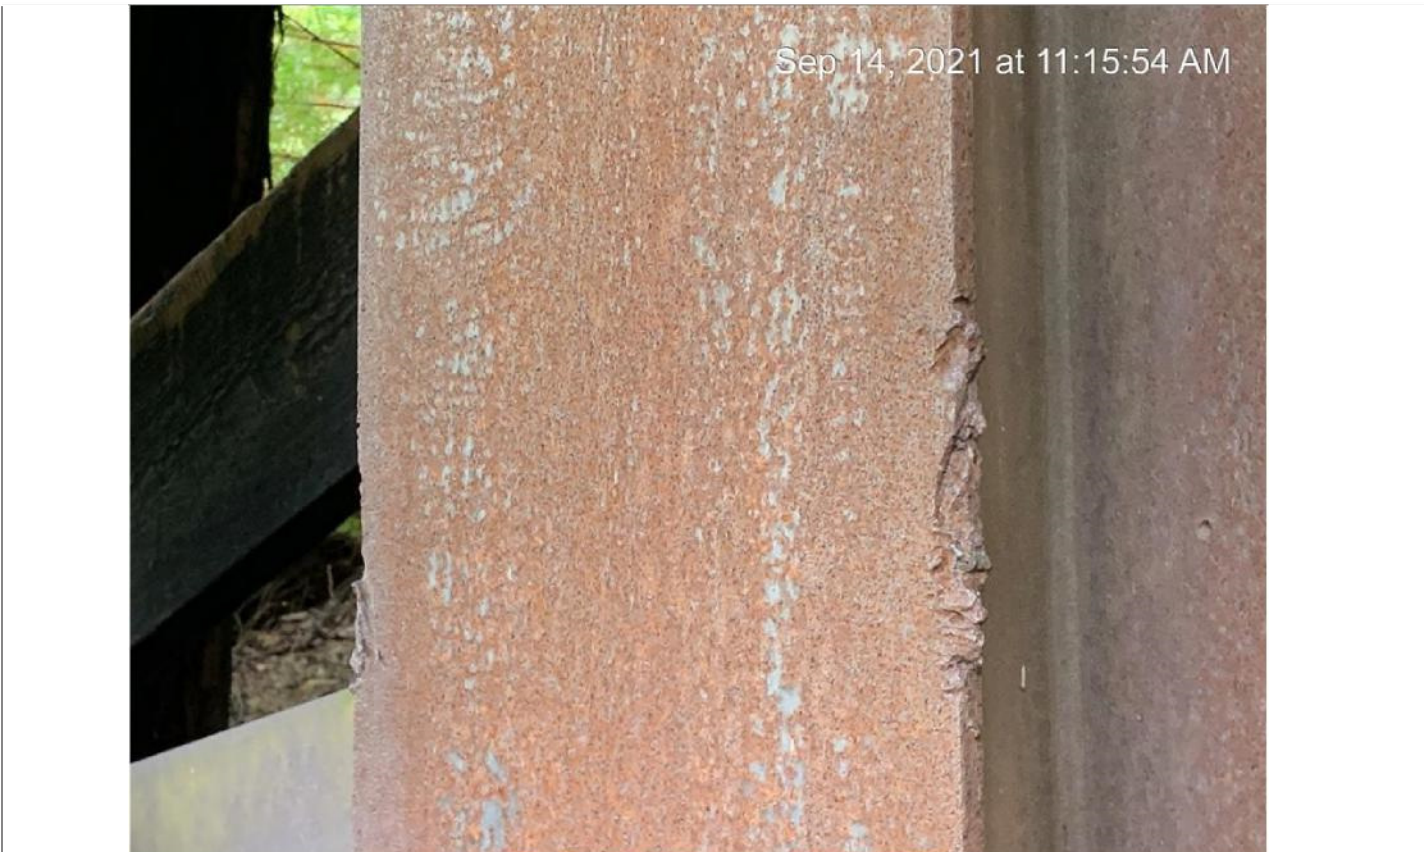
Numéro	P-158100425-14/09/21-677-YR	Date (AAAA-MM-JJ)	14/09/2021
Emplacement	101.8 Chapais palée de pieux sous travée 5		
Remarque	L'ancienne soudure a besoin d'être meulée

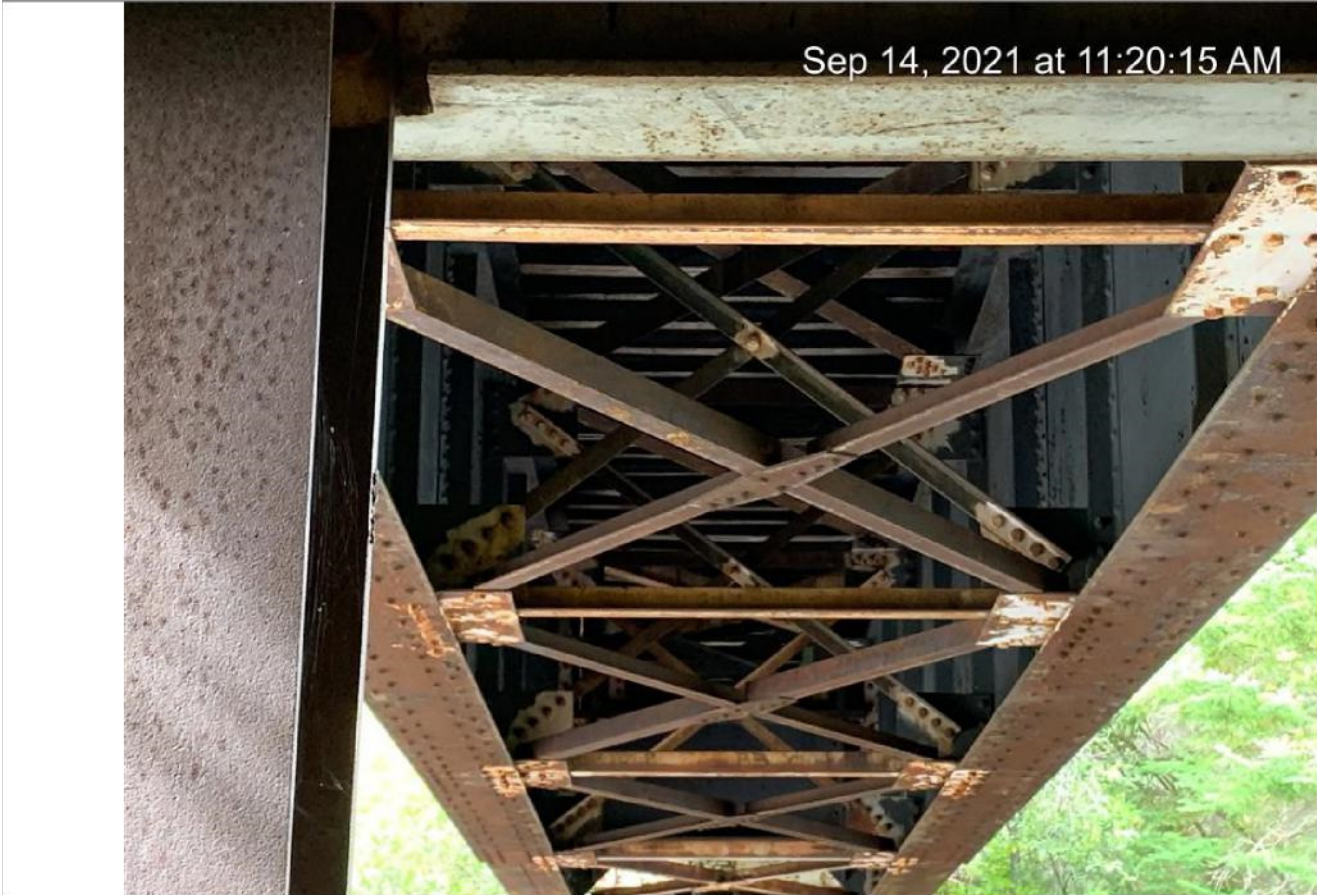
Numéro	P-158100425-14/09/21-680-YR	Date (AAAA-MM-JJ)	14/09/2021
Emplacement	101.8 Chapais travée 4		
Remarque	Acier sur DPG en bon état.

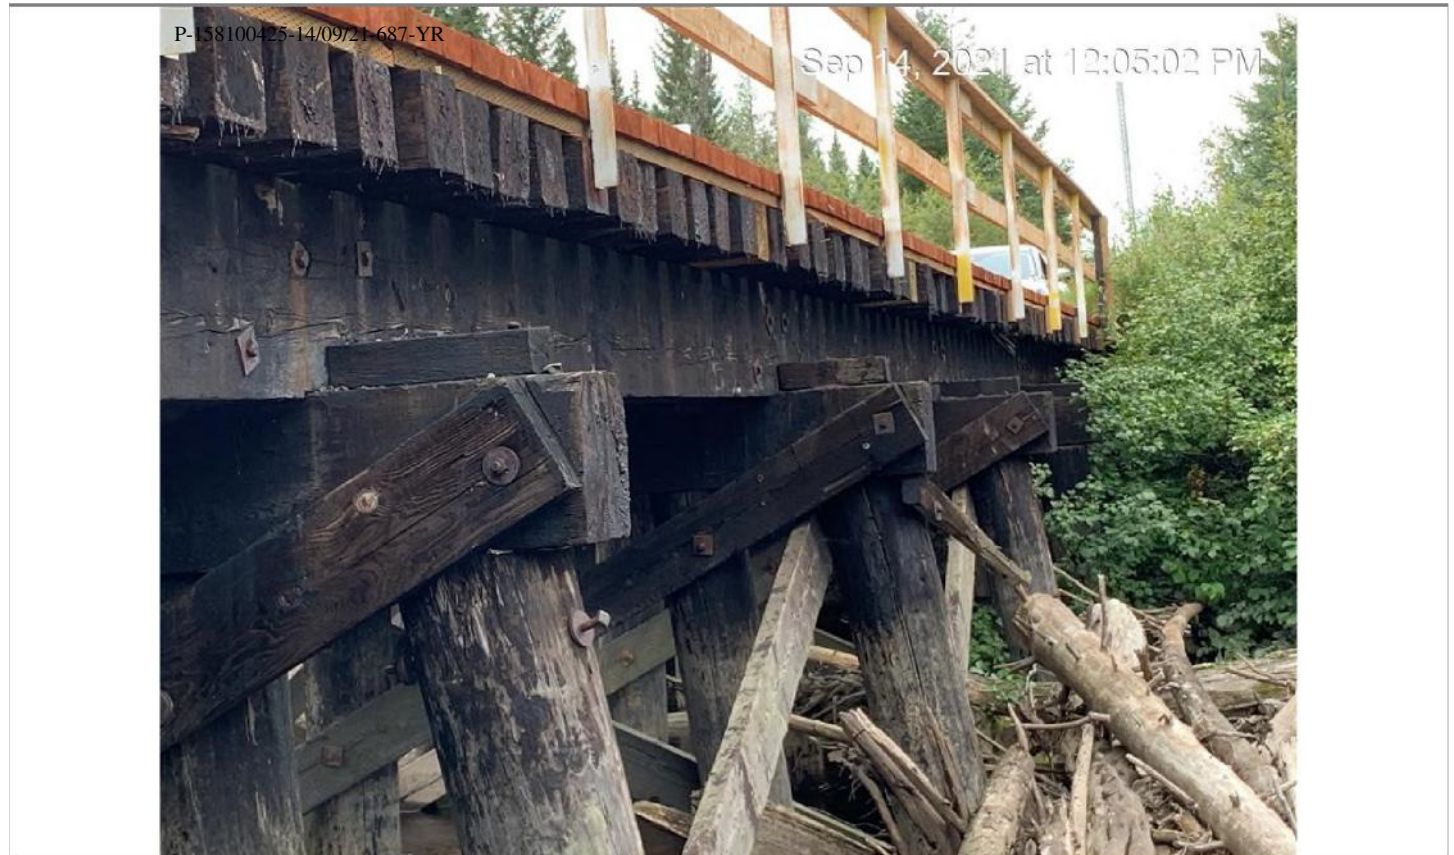
La plupart des poutres de chapeau sur ce pont montrent des signes d'écrasement et la plupart des piles semblent creux lors du tapotement avec un marteau. Il y a aussi beaucoup de piles avec des fissures. De plus, les longerons existants de 10 po x 18 po ne peuvent pas supporter la capacité de charge prévue pour les nouvelles normes ferroviaires suggérées.

Numéro	P-158100425-14/09/21-687-YR		
L'emplacement	104.1 Chapais		
Remarques	Côté ouest vers le sud. À remarquer les débris contre le pont. Les chevêtres sont souples et commencent à s'écraser

Le pont doit être remplacé par des TPG de 2 à 100 pieds en raison du dégagement limité dû au pont existant de seulement 12 pieds de haut.

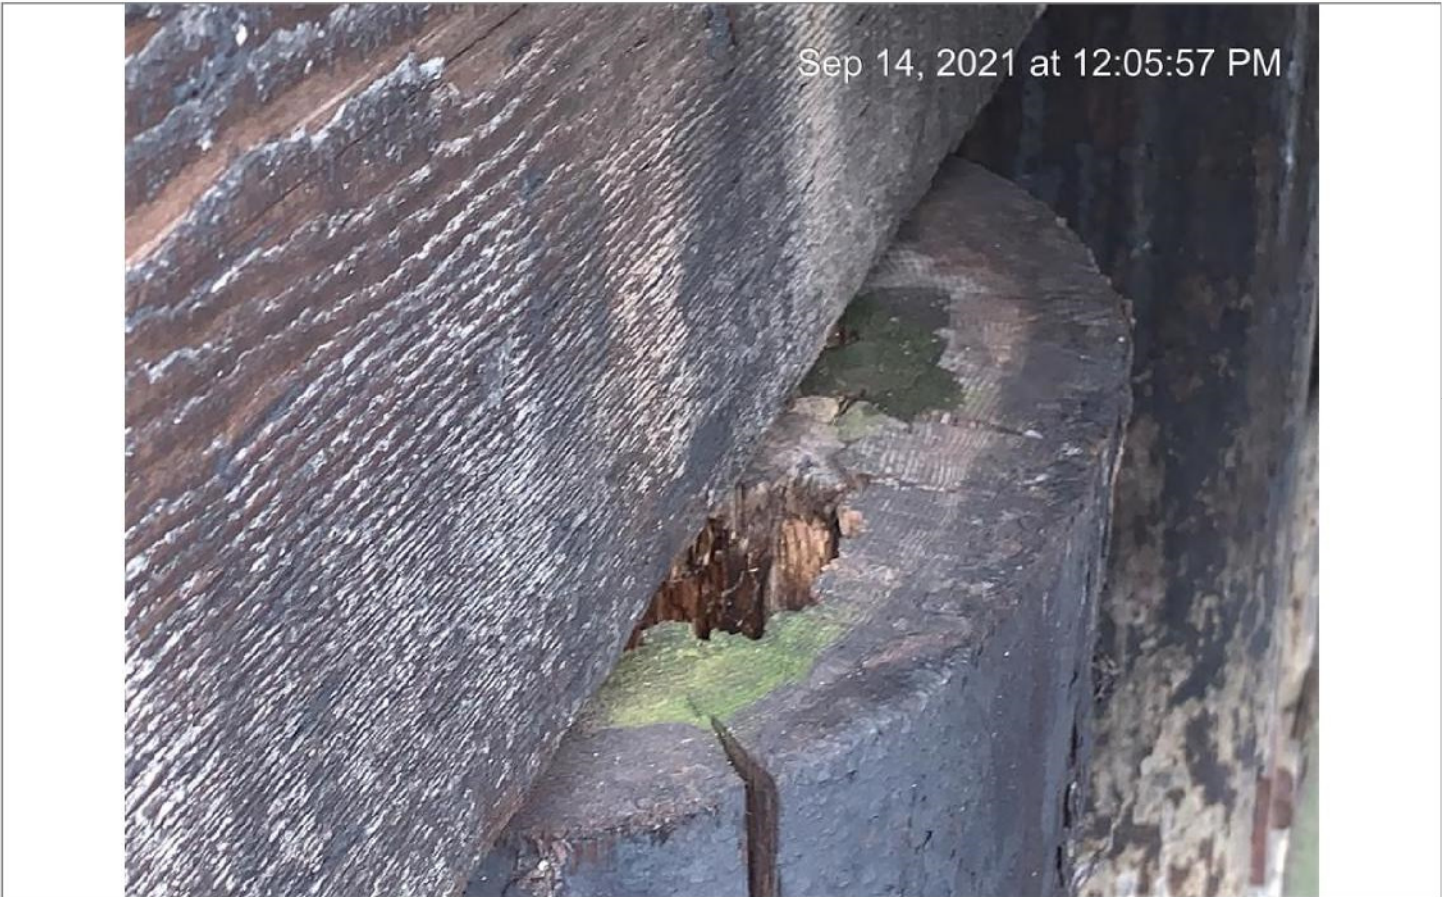
Numéro	P-158100425-14/09/21-690-YR	Date (AAAA-MM-JJ)	14/09/2021
Emplacement	104.1 Chapais		
Remarques	Piles pourries sous le chevêtre. La plupart des piles sont creux si tapées avec un marteau.

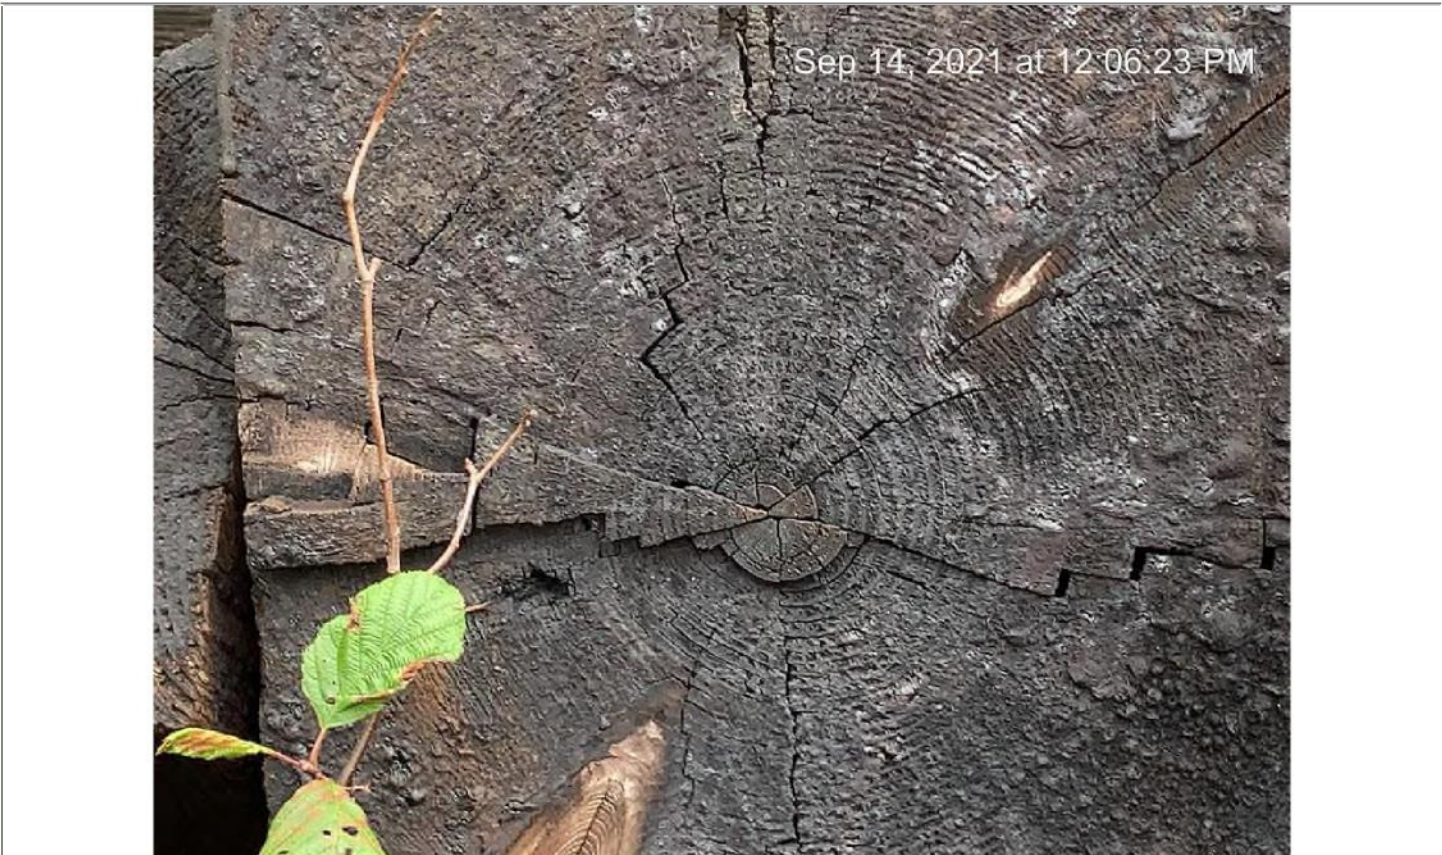
Numéro	P-158100425-14/09/21-692-YR	Date (AAAA-MM-JJ)	14/09/2021
Emplacement	104.1 Chapais		
Remarques	Chevêtres écrasant sur la plupart des palées de pieux.

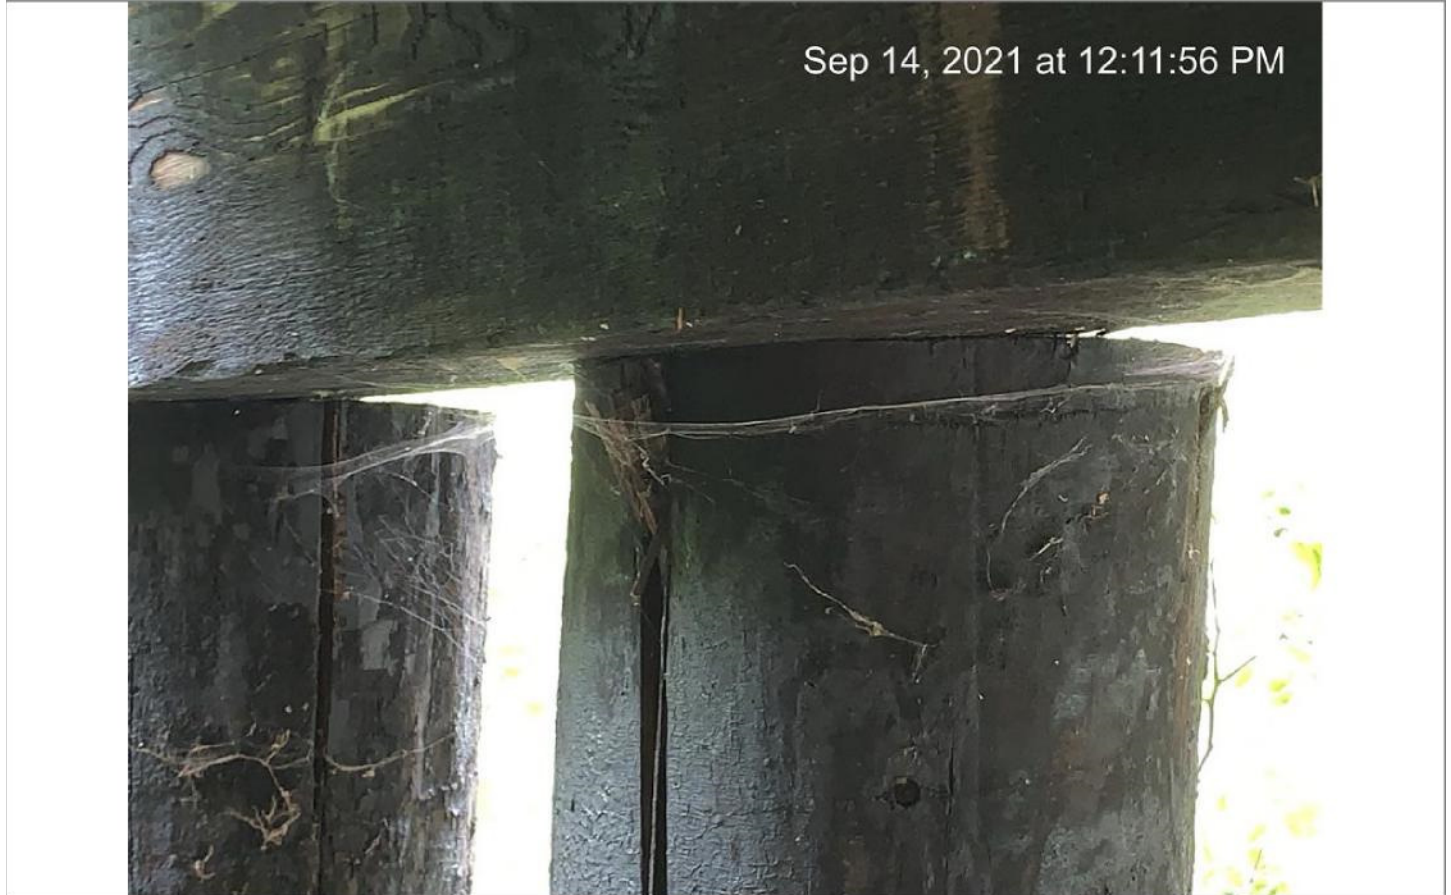
Numéro	P-158100425-14/09/21-695-YR	Date (AAAA-MM-JJ)	14/09/2021
Emplacement	104.1 Chapais palée de pieux # 3		
Remarques	À Noter les fissures verticales sur la plupart des piles.

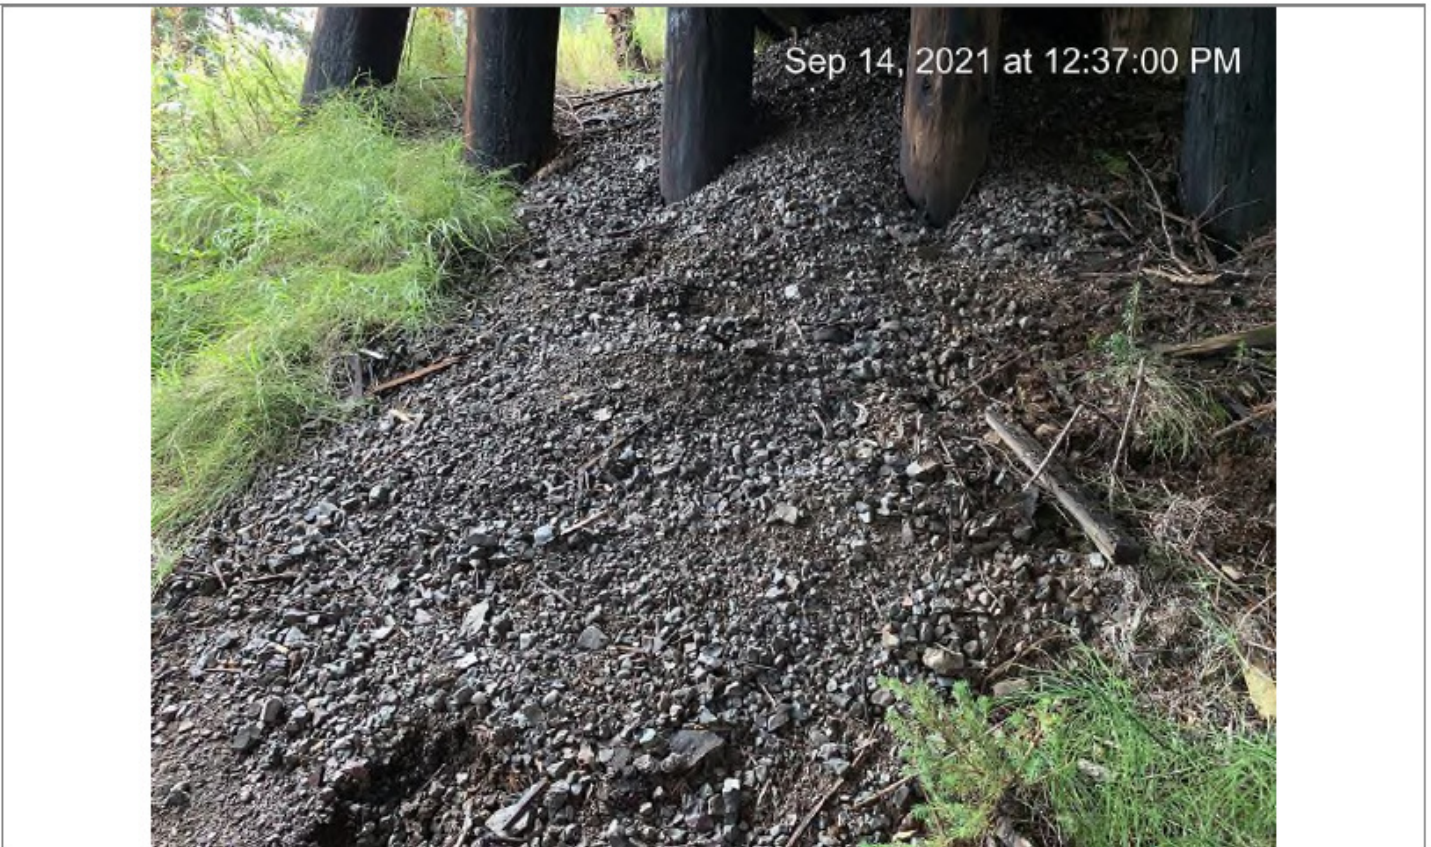
Instabilité du sol sous la portée # 2.

Numéro	P-158100425-14/09/21-698-YR	Date (AAAA-MM-JJ)	14/09/2021
Emplacement	105.6 Chapais		
Remarques	Instabilité du sol sous la travée #2

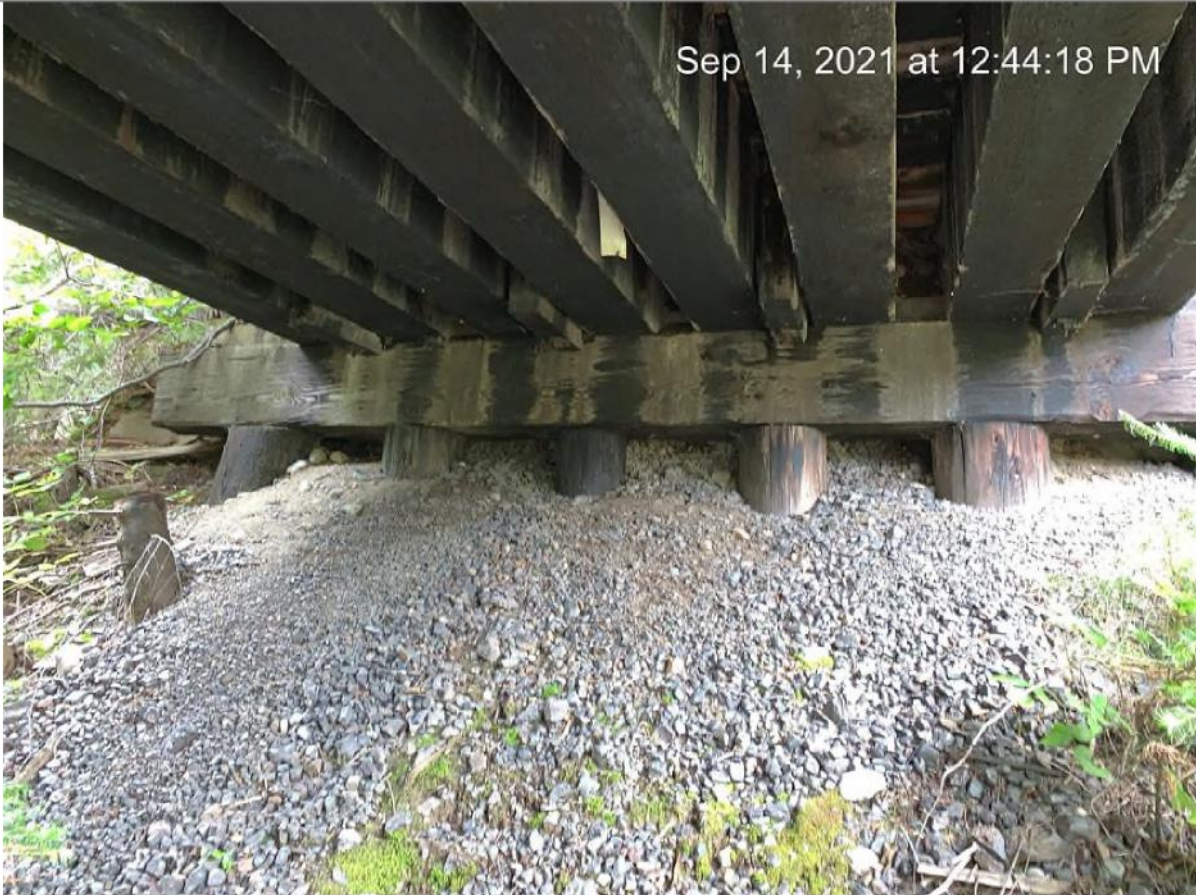
Numéro	P-158100425-14/09/21-705-YR	Date (AAAA-MM-JJ)	14/09/2021
Emplacement	105.6 Chapais sous l'extrémité Nord		
Remarque	Instabilité des sols

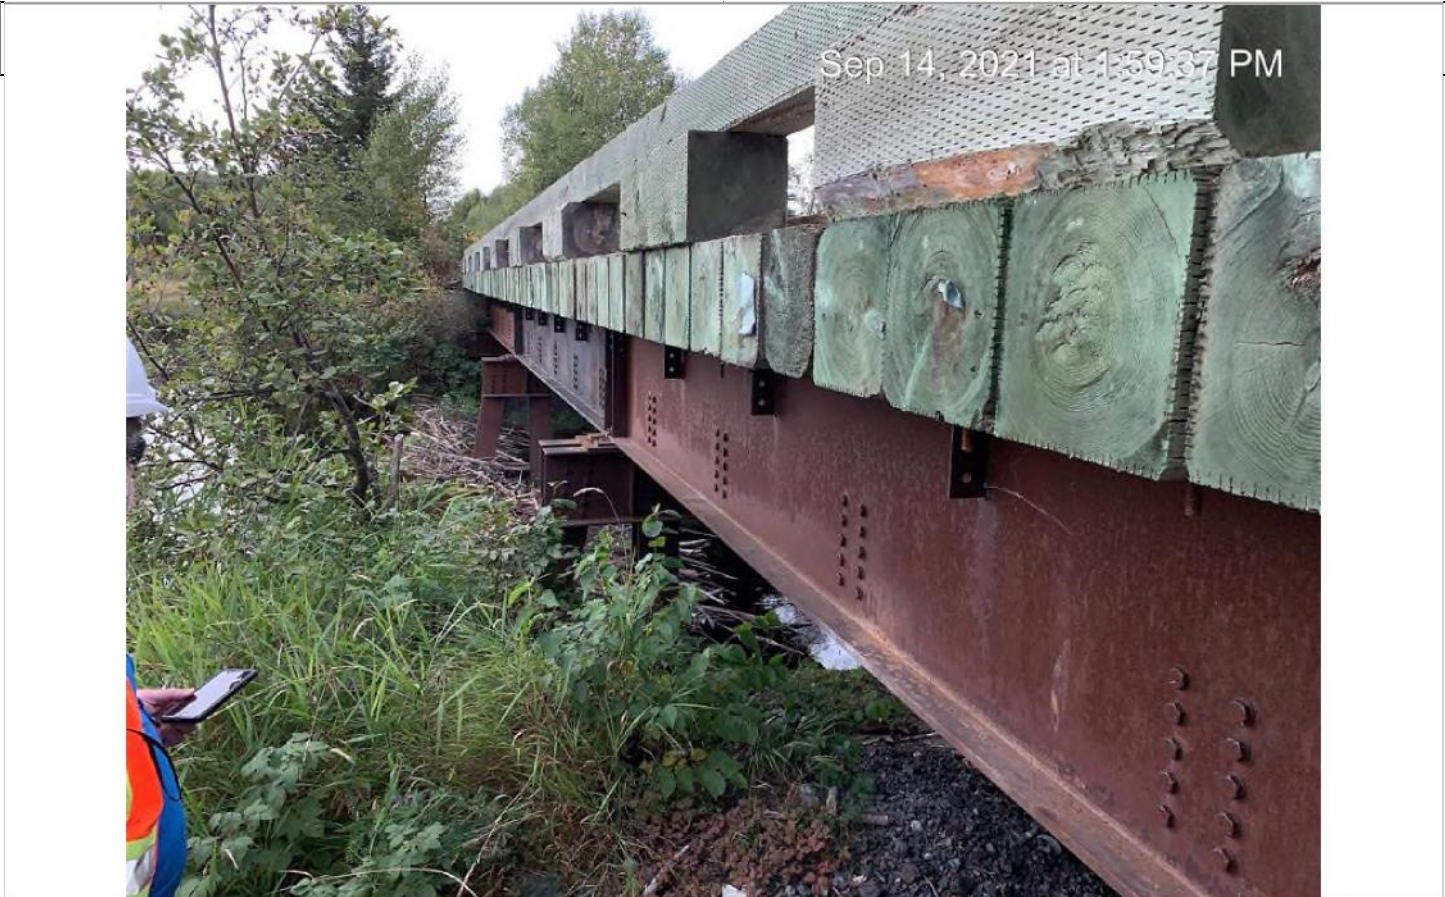
Numéro	P-158100425-14/09/21-708-YR	Date (AAAA-MM-JJ)	14/09/2021
Emplacement	118.8 Chapais		
Remarque	Côté Est en regardant vers le Sud. Remarque – le barrage de castor doit être enlevé.

Le barrage de castor devrait être enlevé dès que possible
