VOLUME 6 - ANNEXE
SECTION 6.9 – CHEMIN DE FER GREVET-
CHAPAISINSPECTION DES PONTS

Référence du consultant: LGA-1-GN-F-FRN-RT-0006_00_Annexe6.9
2023-04-14

Stantec | DESFOR | SYSTRA

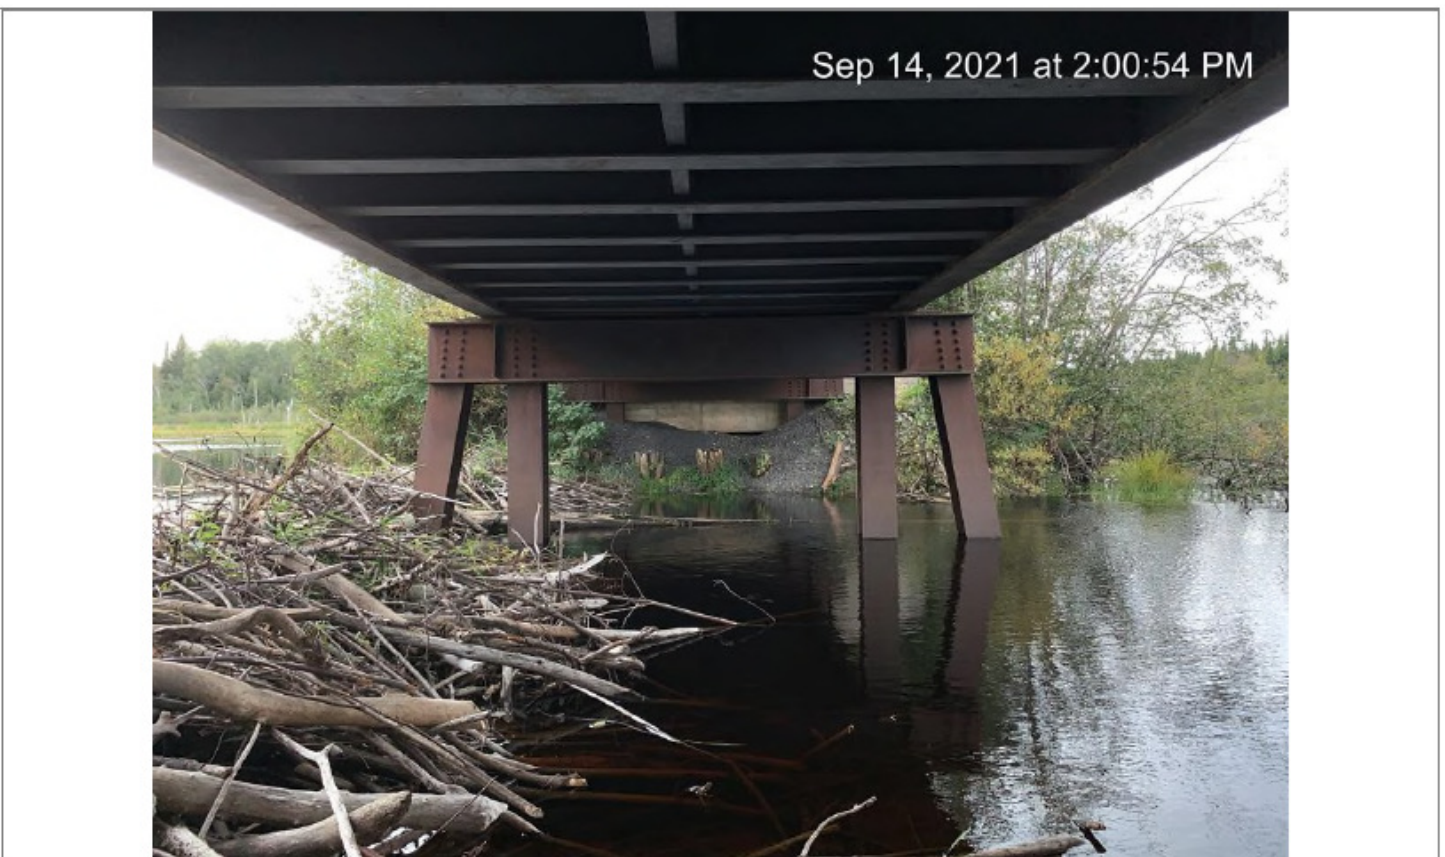
Les murs arrière des deux extrémités fuient le ballast. À remplacer par des parois arrière plus profondes et installer des murs d'ailes aux quatre coins.

Numéro	P-158100425-14/09/21-710-YR	Date (AAAA-MM-JJ)	14/09/2021
Emplacement	118.8 Chapais		
Remarques	Vers le Sud. Important barrage de castors à enlever. Remarque – Fuite du ballast sous la culée.

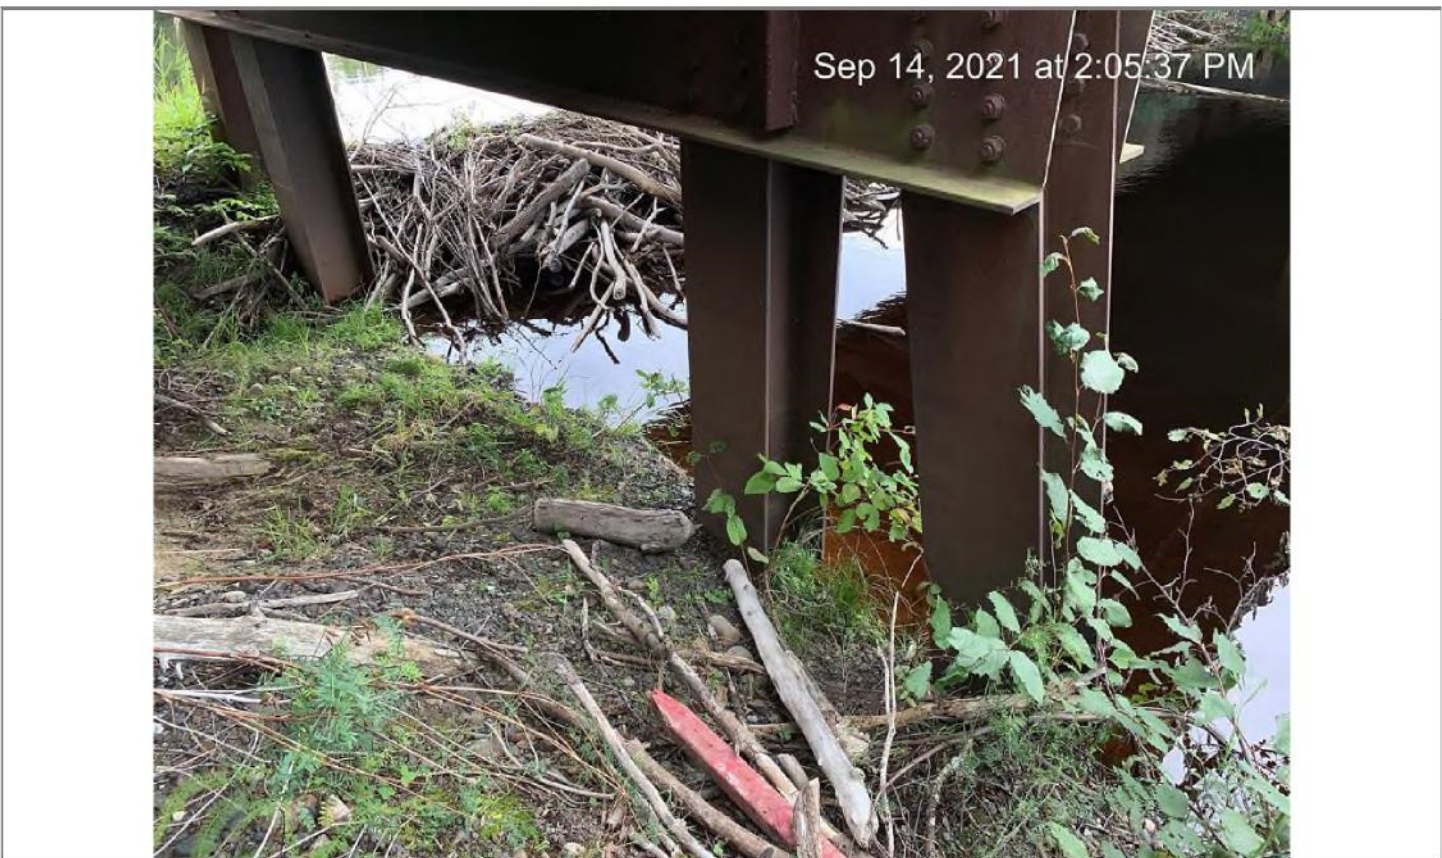
Les pieux doivent être évalués à la ligne de flottaison en raison de certains signes de corrosion avec la possibilité de s'encastrent dans du béton.

Numéro	P-158100425-14/09/21-715-YR	Date (AAAA-MM-JJ)	14/09/2021
Emplacement	118.8 Chapais		
Remarque	La palée de pieux # 2 montre des signes de corrosion à la ligne d'eau.

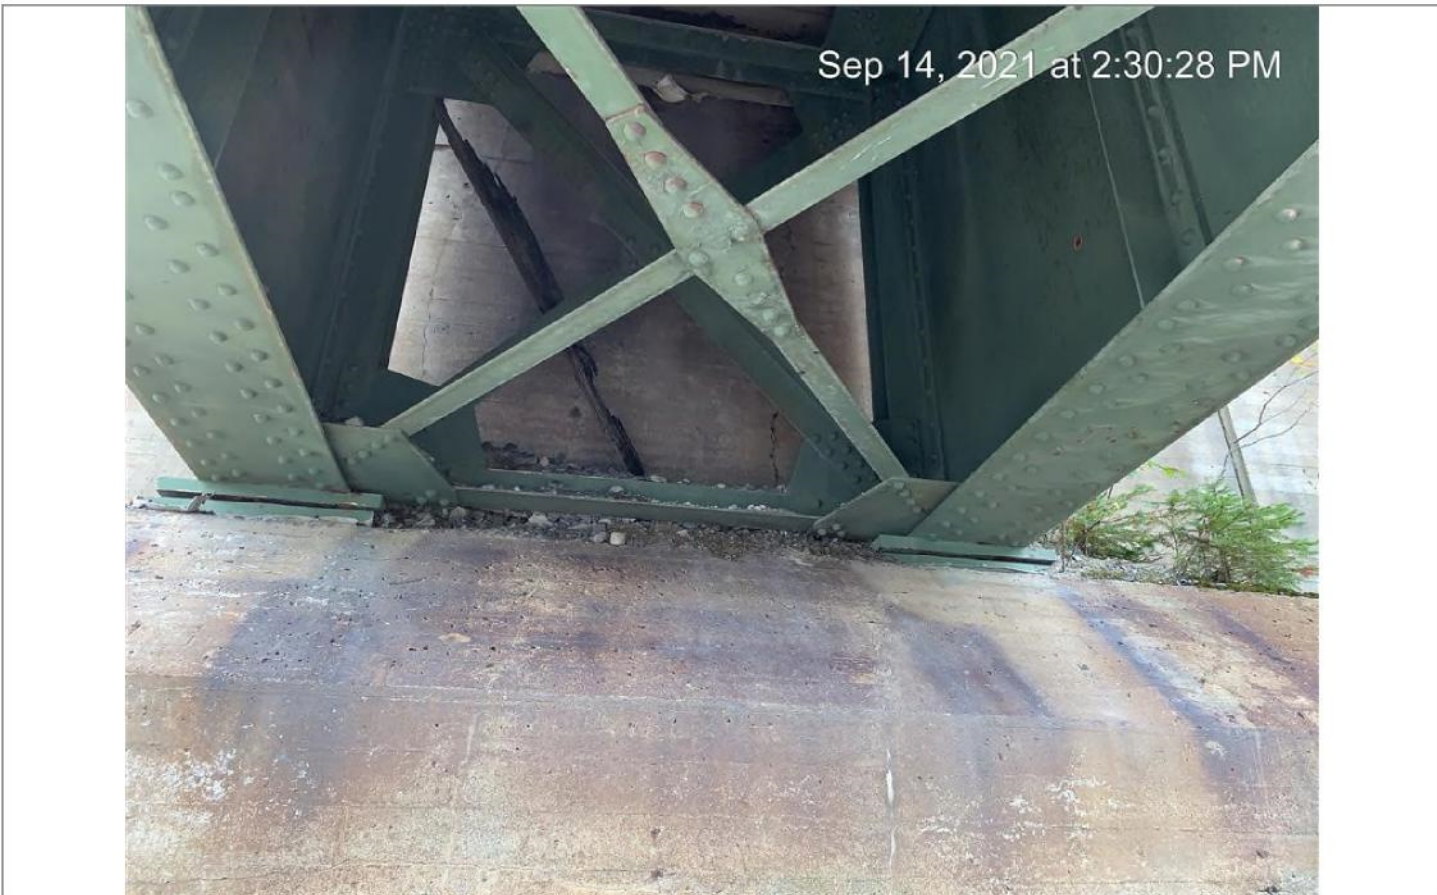
Fissure du mur arrière au centre de la culée Est. Possibilité de réparer par injection époxy.

Numéro	P-158100425-14/09/21-723-YR	Date (AAAA-MM-JJ)	14/09/2021
Emplacement	122.8 Culée sud de Chapais		
Remarque	Mur arrière fissuré sur le côté droit du mur arrière

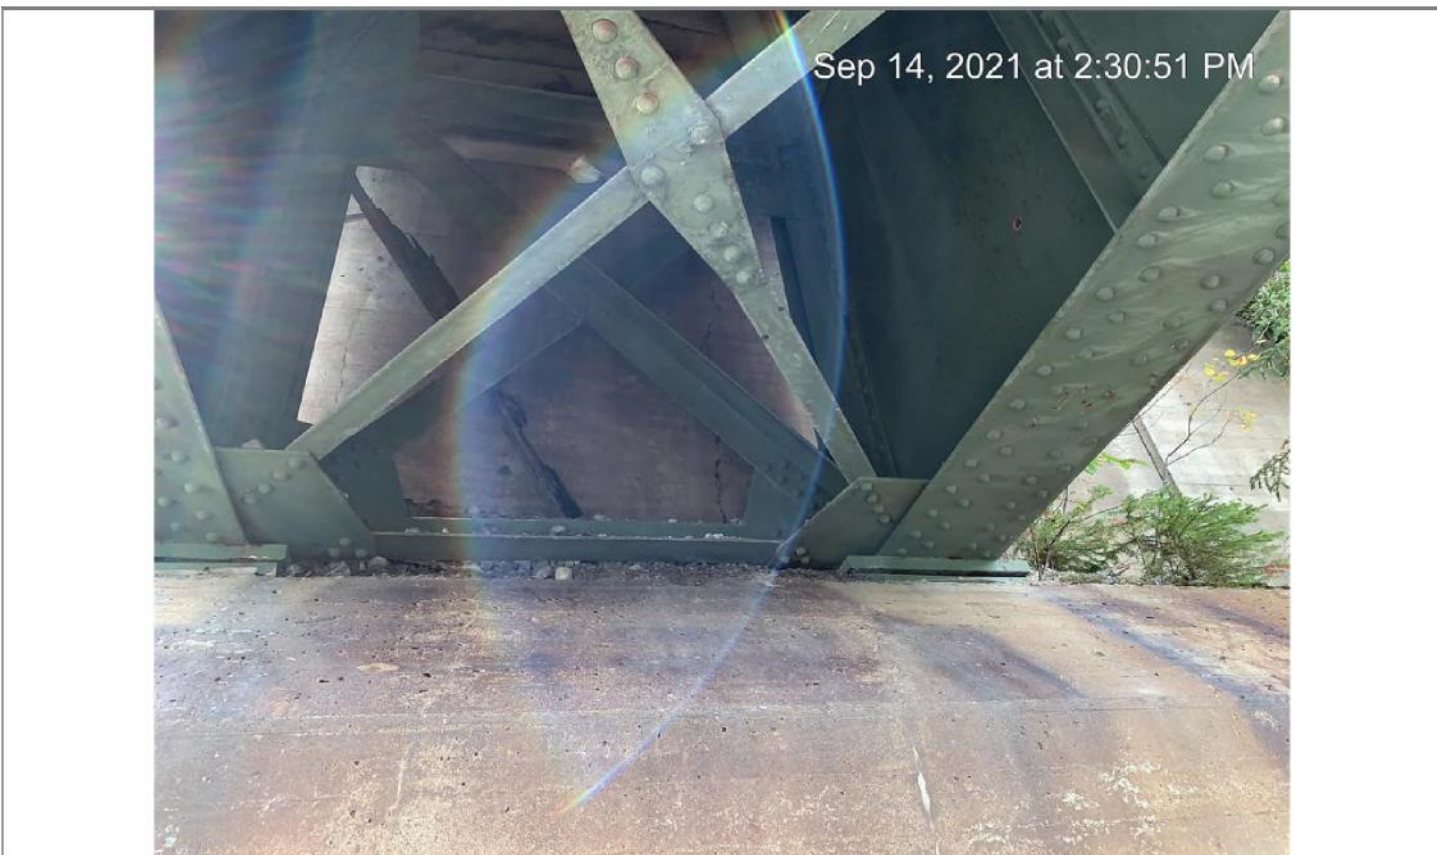
Numéro	P-158100425-14/09/21-726-YR	Date (AAAA-MM-JJ)	14/09/2021
Emplacement	122.8 Culée sud de Chapais		
Remarque	Mur arrière fissuré sur le côté droit du mur arrière

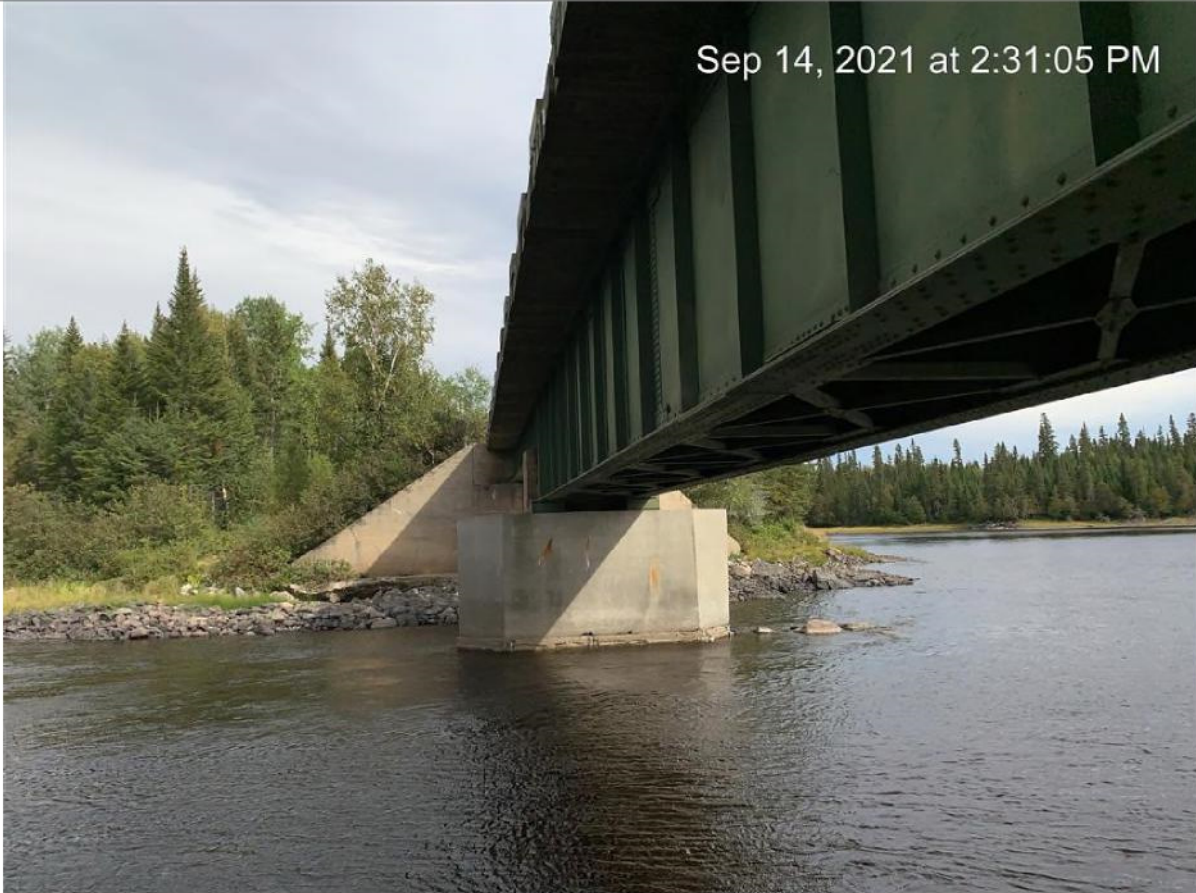
Numéro	P-158100425-14/09/21-727-YR	Date (AAAA-MM-JJ)	14/09/2021
Emplacement	122.3 Chapais regardant Vers Le Nord-Ouest		
Remarque	Remarque- le fond de la jetée s'érode. Le débit d'eau frappe directement le nez de la jetée. Enveloppe et enrochement nécessaires pour protéger contre l'affouillement.

Étude hydraulique pour déterminer si la pile nécessite plus de protection et éventuellement une enveloppe de béton supplémentaire à la base.

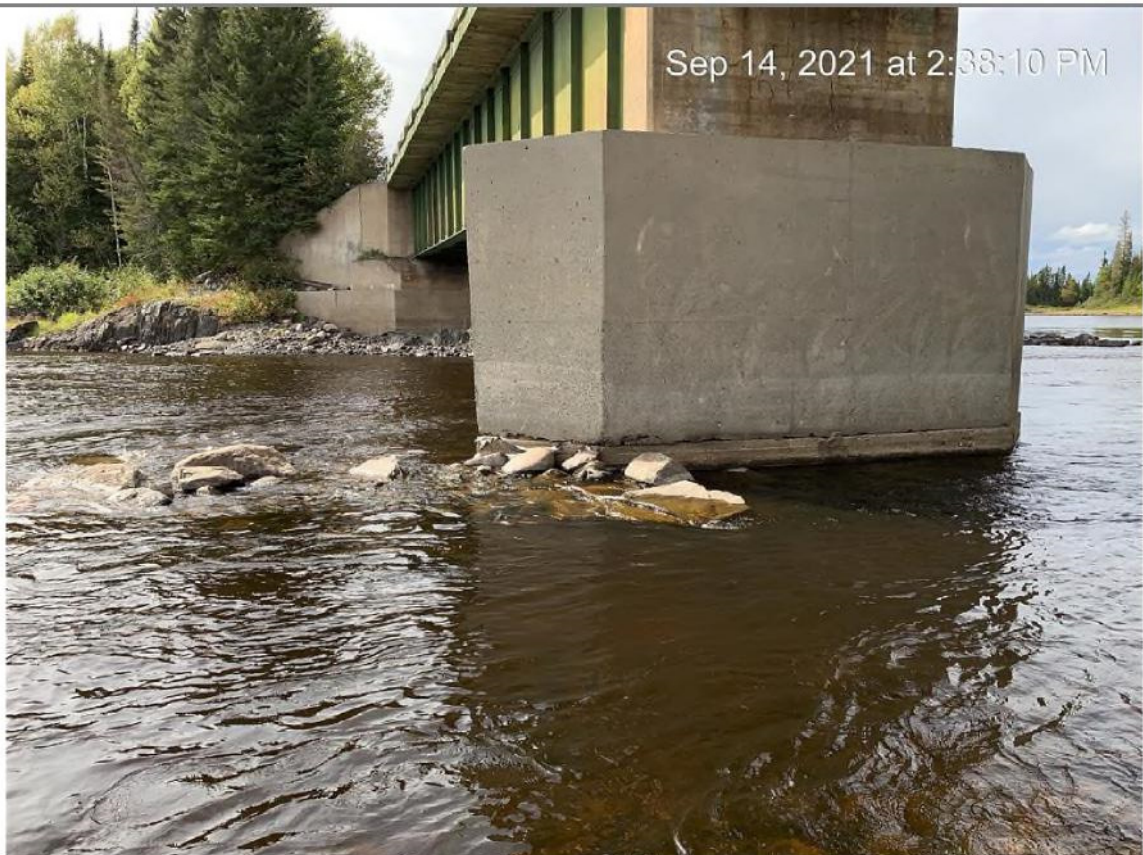
Numéro	P-158100425-14/09/21-734-YR	Date (AAAA-MM-JJ)	14/09/2021
L'emplacement	122.3 Chapais regardant vers Le Sud-Est		
Remarque	Débit d'eau frappant directement sur le nez de la jetée.

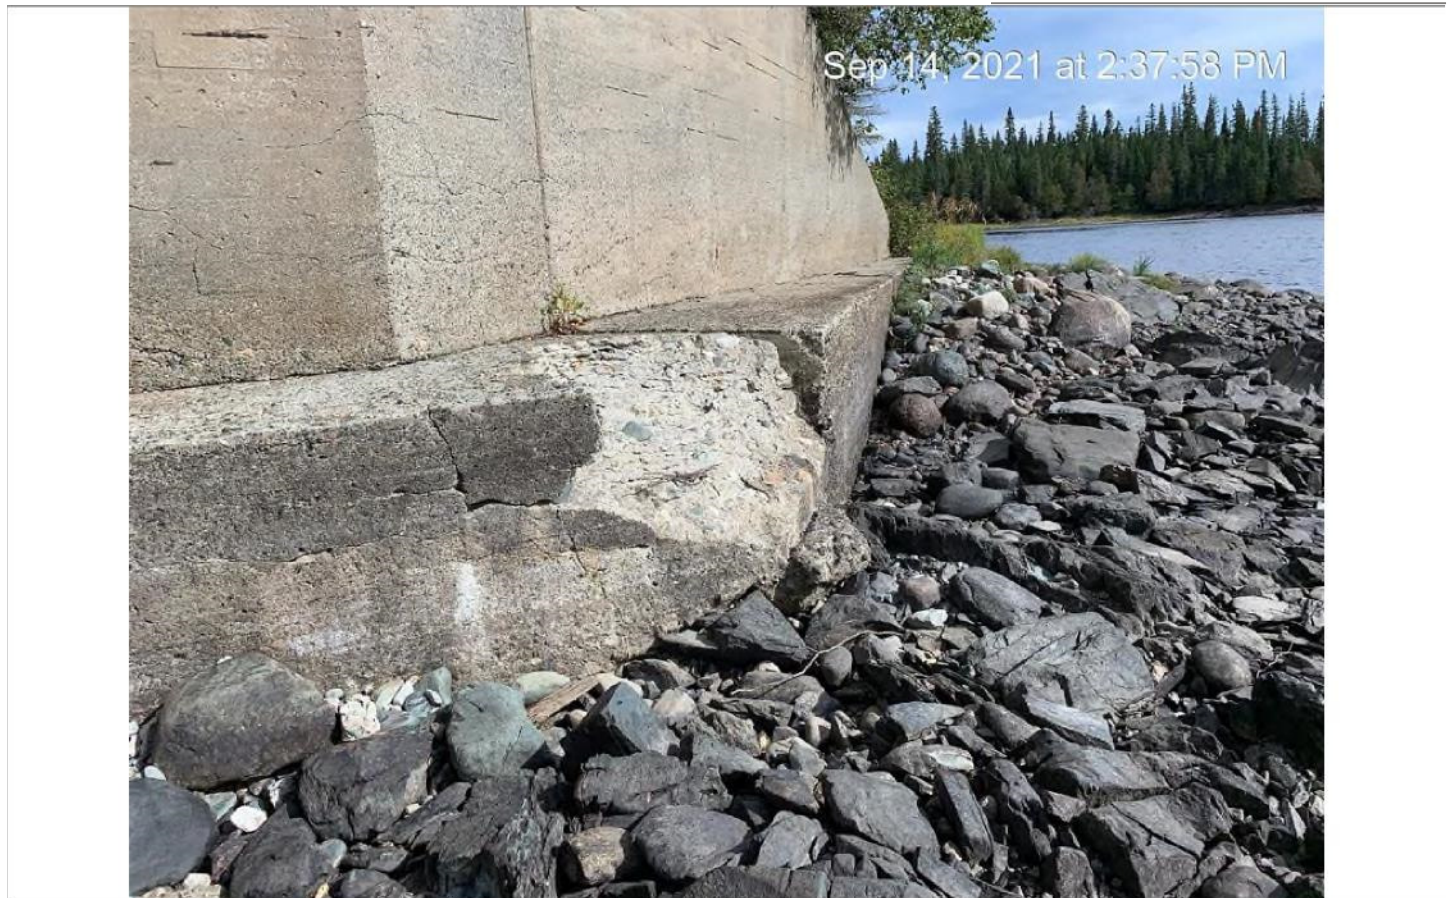
Numéro	P-158100425-14/09/21-733-YR	Date (AAAA-MM-JJ)	14/09/2021
L'emplacement	122.3 Culée Nord		
Remarque	Base de culée en béton cassée.

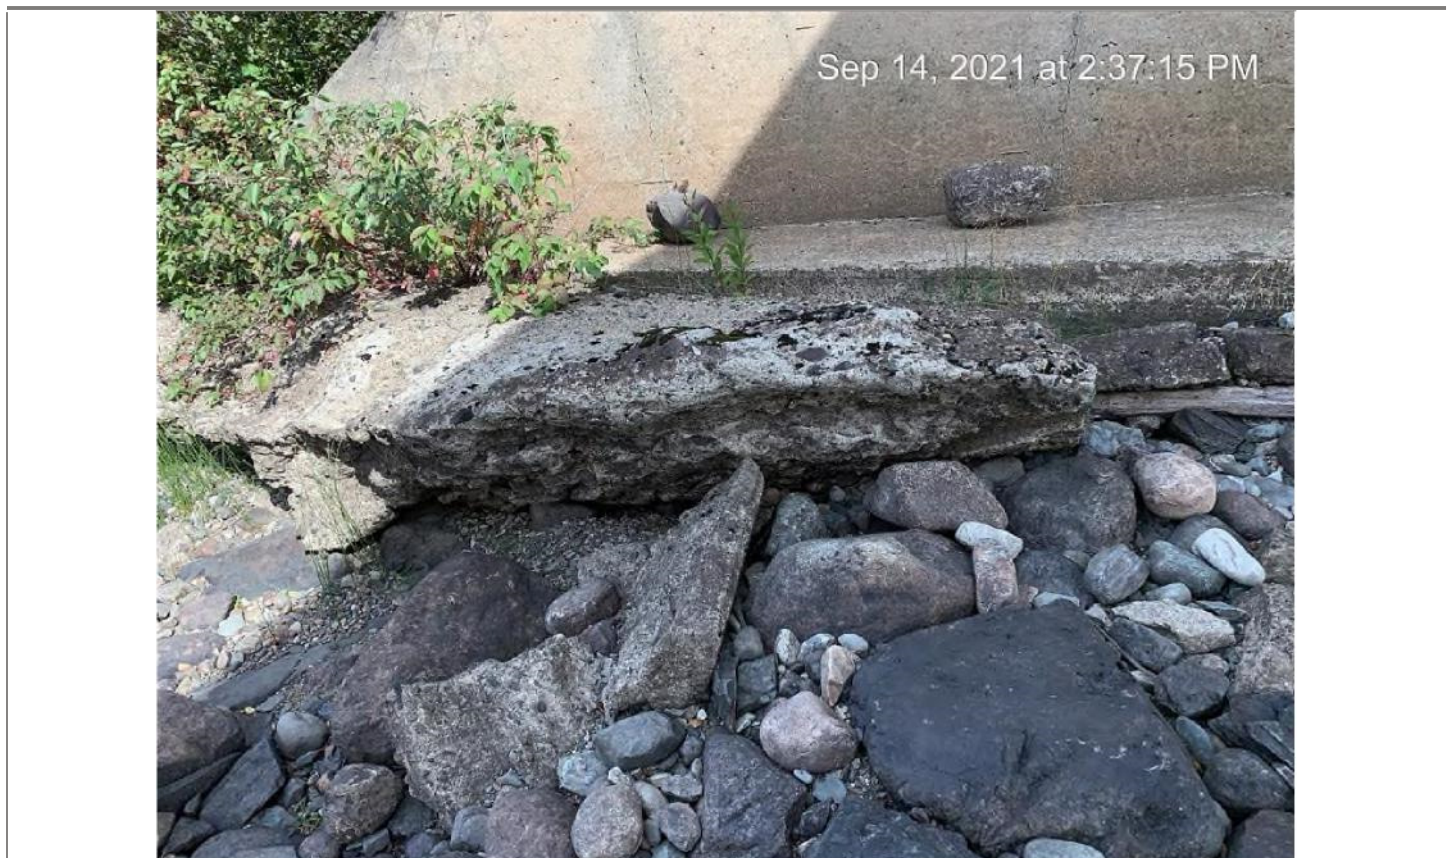
Signes de récurage aux deux culées.

Numéro	P-158100425-14/09/21-730-YR	Date (AAAA-MM-JJ)	14/09/2021
Emplacement	122.3 Culée nord de Chapais		
Remarque	Signes de décapage

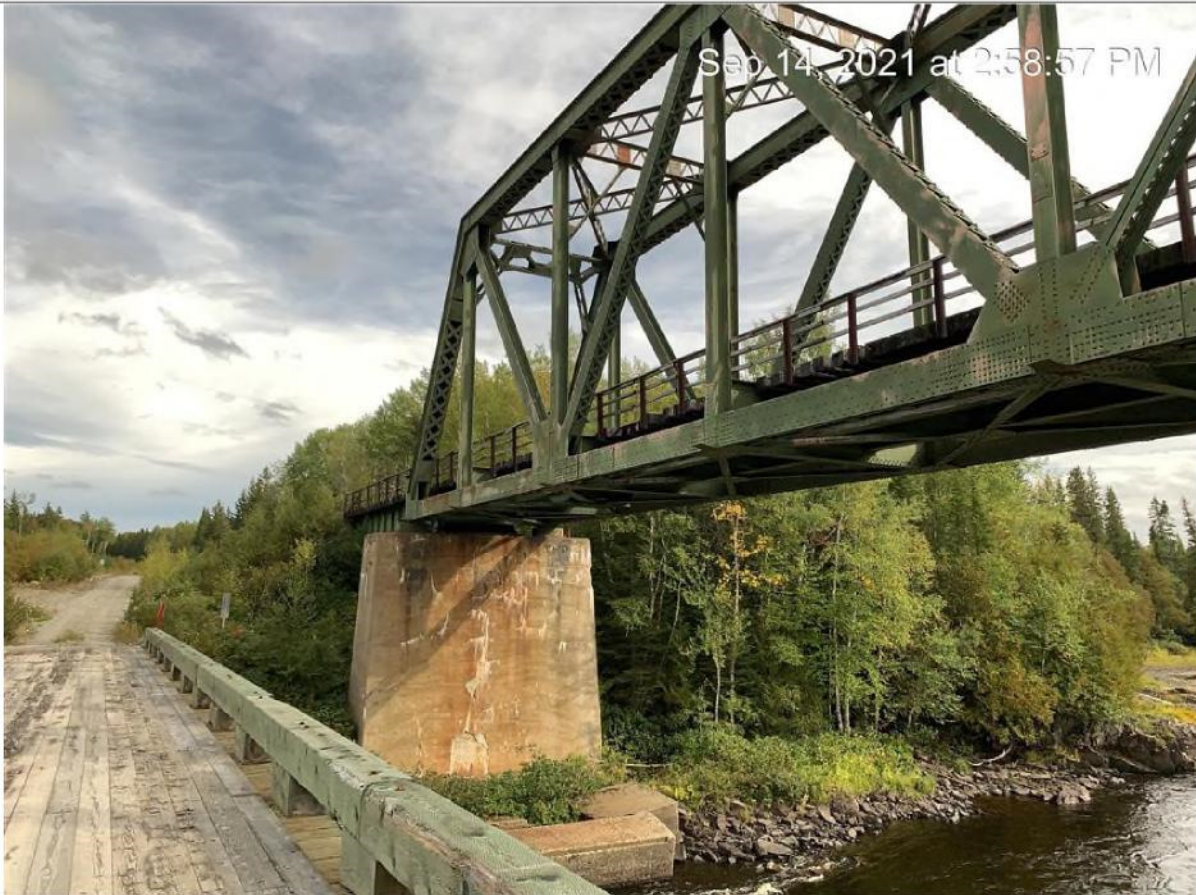
Numéro	P-158100425-14/09/21-739-YR	Date (AAAA-MM-JJ)	14/09/2021
Emplacement	125.3 Chapais Pile # 2		
Remarque	Écaillage du Béton. Réparation et imperméabilisation

Piles #2 entartrage de béton en surface. À réparer et application d'étanchéité.

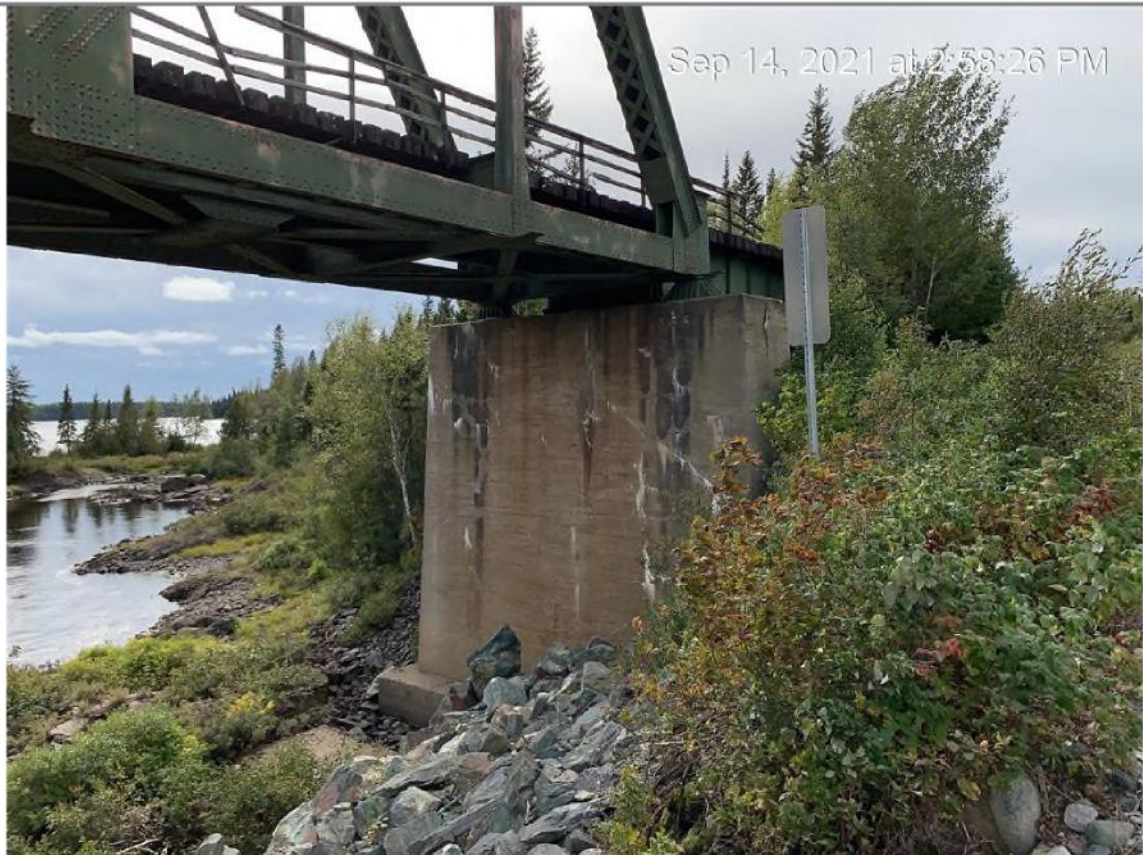
Numéro	P-158100425-14/09/21-736-YR	Date (AAAA-MM-JJ)	14/09/2021
L'emplacement	125.3 Chapais Pile #1		
Remarque	Nettoyer et imperméabiliser

La jetée #1 nécessite un nettoyage et une imperméabilisation.

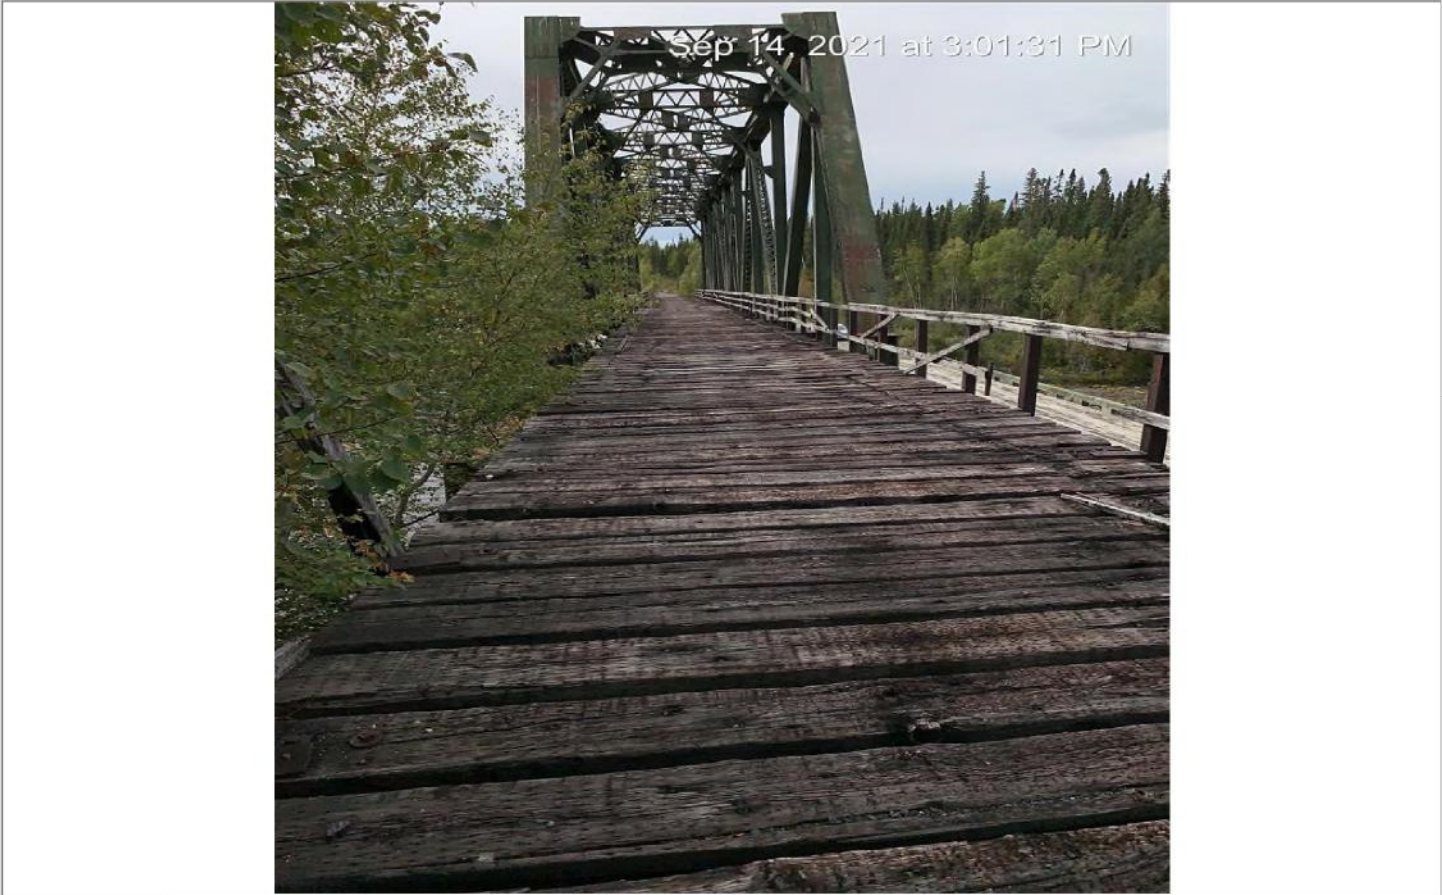
Tablier du pont en très mauvais état. Les traverses existantes sur les travées DPG sont de 12" x 12" x 13' et sur la travée de ferme de 12" x 10" x 13'. Passerelle et baies de refuge requises des deux côtés.

Numéro	P-158100425-14/09/21-741-YR	Date (AAAA-MM-JJ)	14/09/2021
Emplacement	125.3 tablier orienté vers le Sud		
Remarque	Tablier et garde-corps en très mauvais état

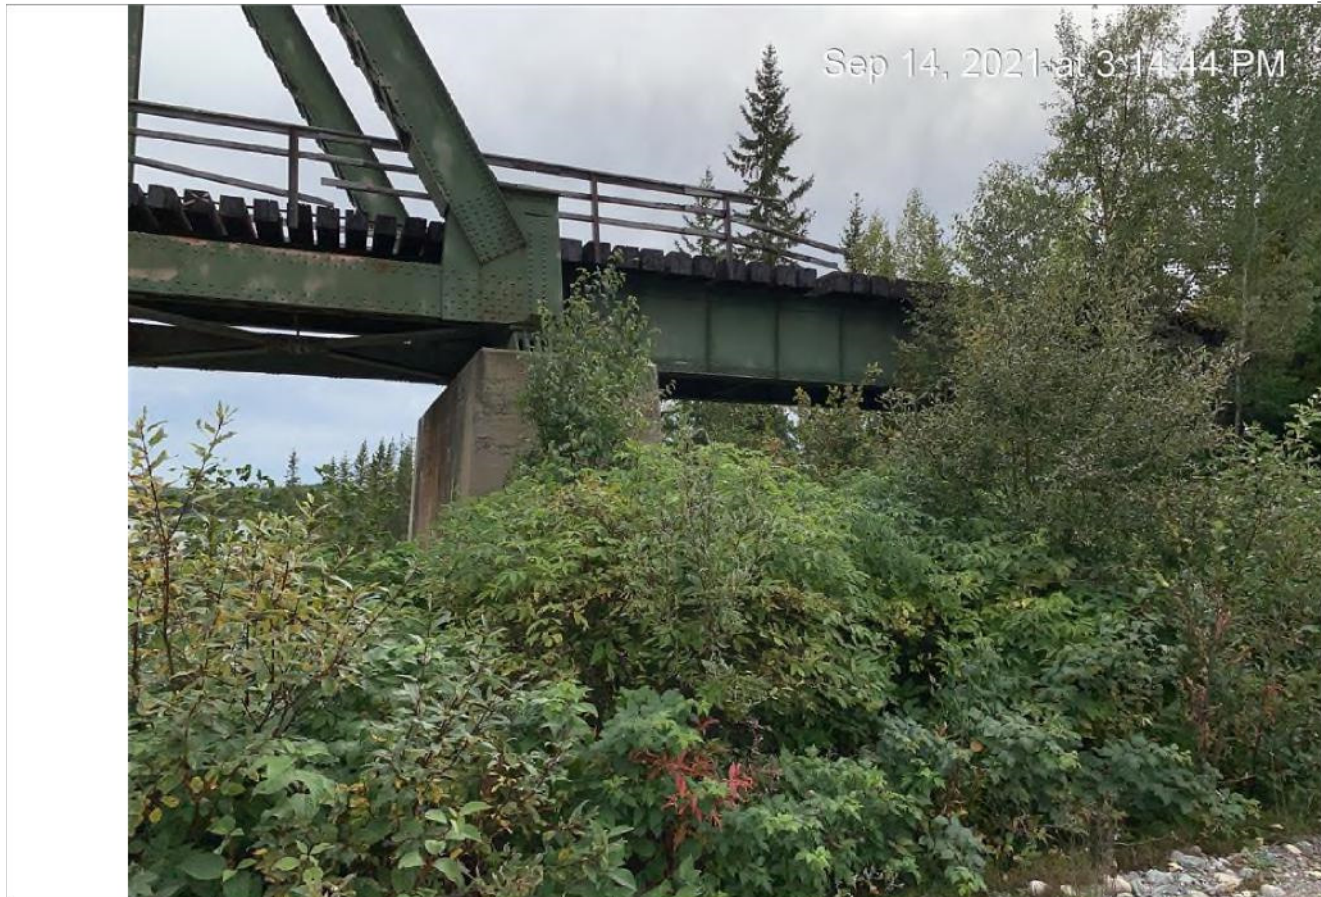
Numéro	P-158100425-14/09/21-747-YR	Date (AAAA-MM-JJ)	14/09/2021
Emplacement	125.3 Vers l'Est		
Remarque	Nettoyage et débroussaillage nécessaires

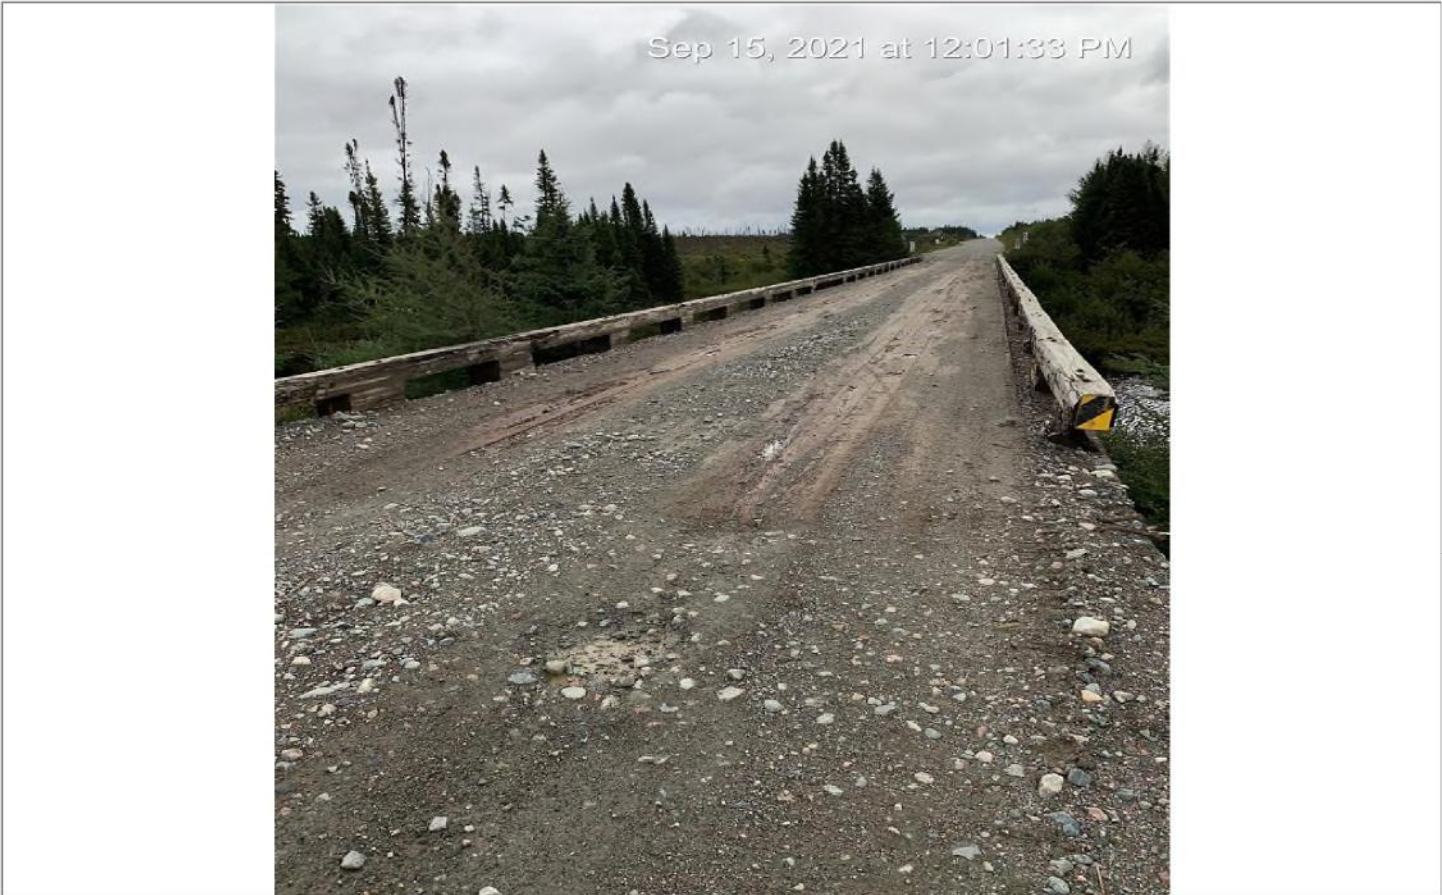
La garde-corps sur le tablier de ce pont est manquant de sections et en mauvais état. Devrait être réparé dès que possible pour la sécurité routière.

Numéro	P-158100425-15/09/21-772-YR	Date (AAAA-MM-JJ)	15/09/2021
Emplacement	141.7 Chapais regardant Vers le Nord		
Remarque	Section de trottoir manquante côté droit

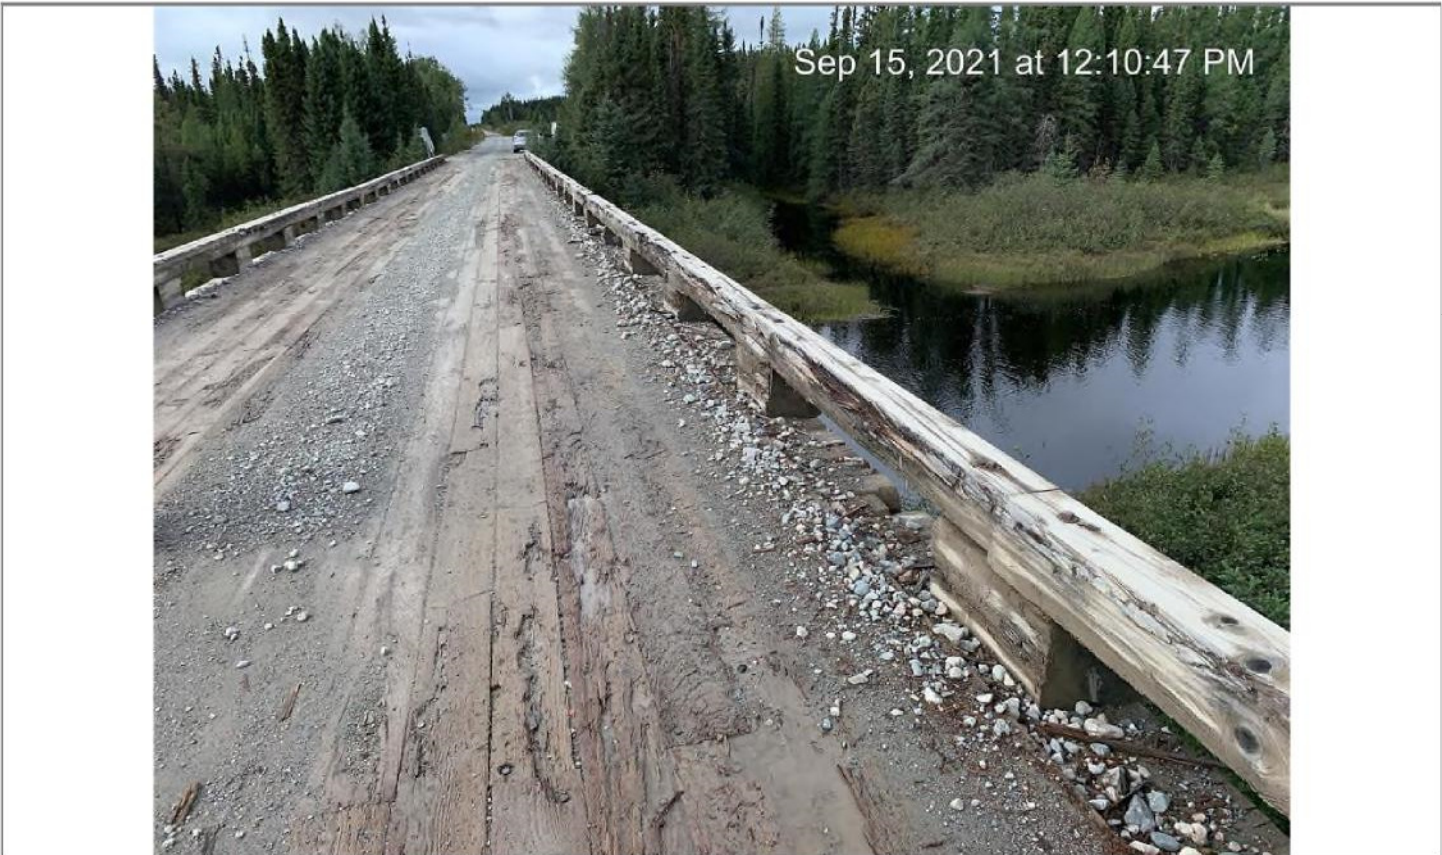
Numéro	P-158100425-15/09/21-789-YR	Date (AAAA-MM-JJ)	15/09/2021
Emplacement	141.7 Chapais vers le Sud		
Remarque	Le trottoir est mou et montre des signes de pourriture.

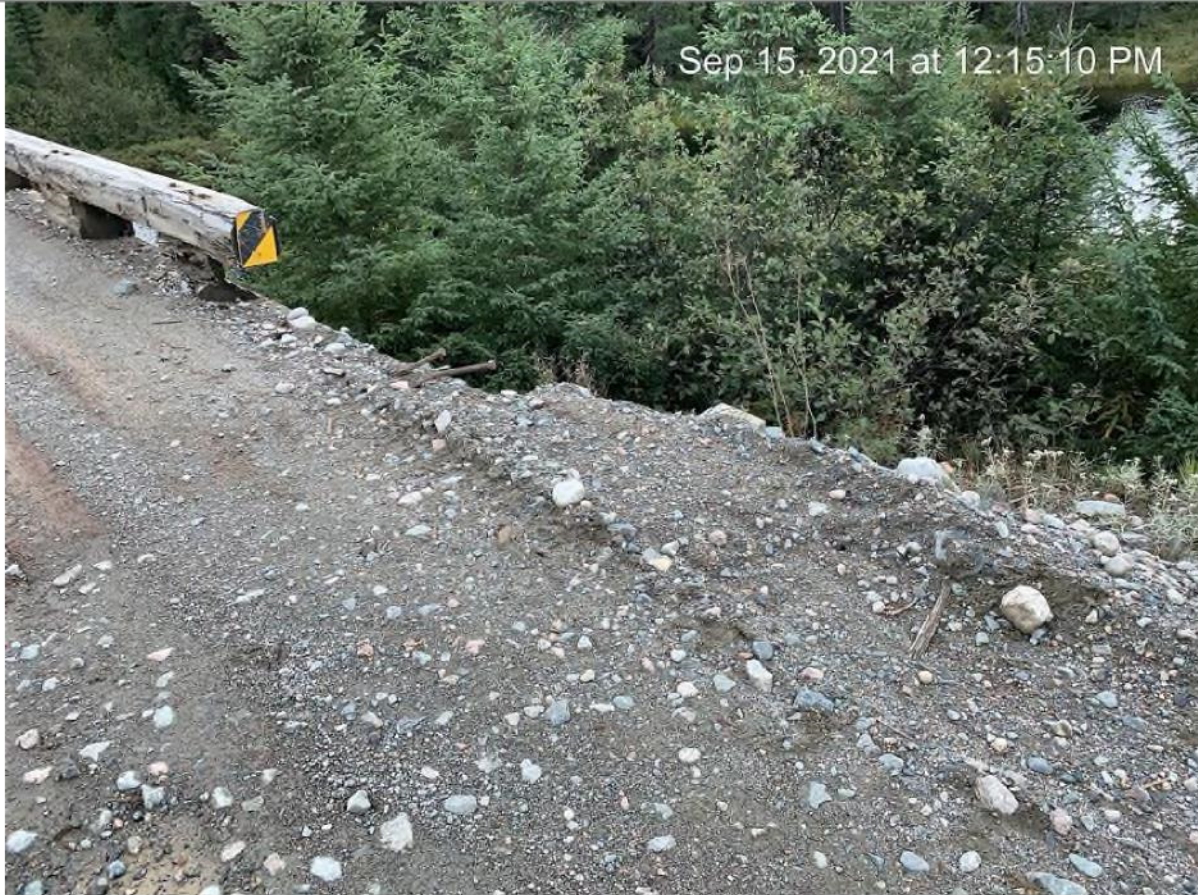
Numéro	P-158100425-15/09/21-801-YR	Date (AAAA-MM-JJ)	15/09/2021
Emplacement	141.7 Chapais extrémité sud côté droit		
Remarque	Section de trottoir manquante

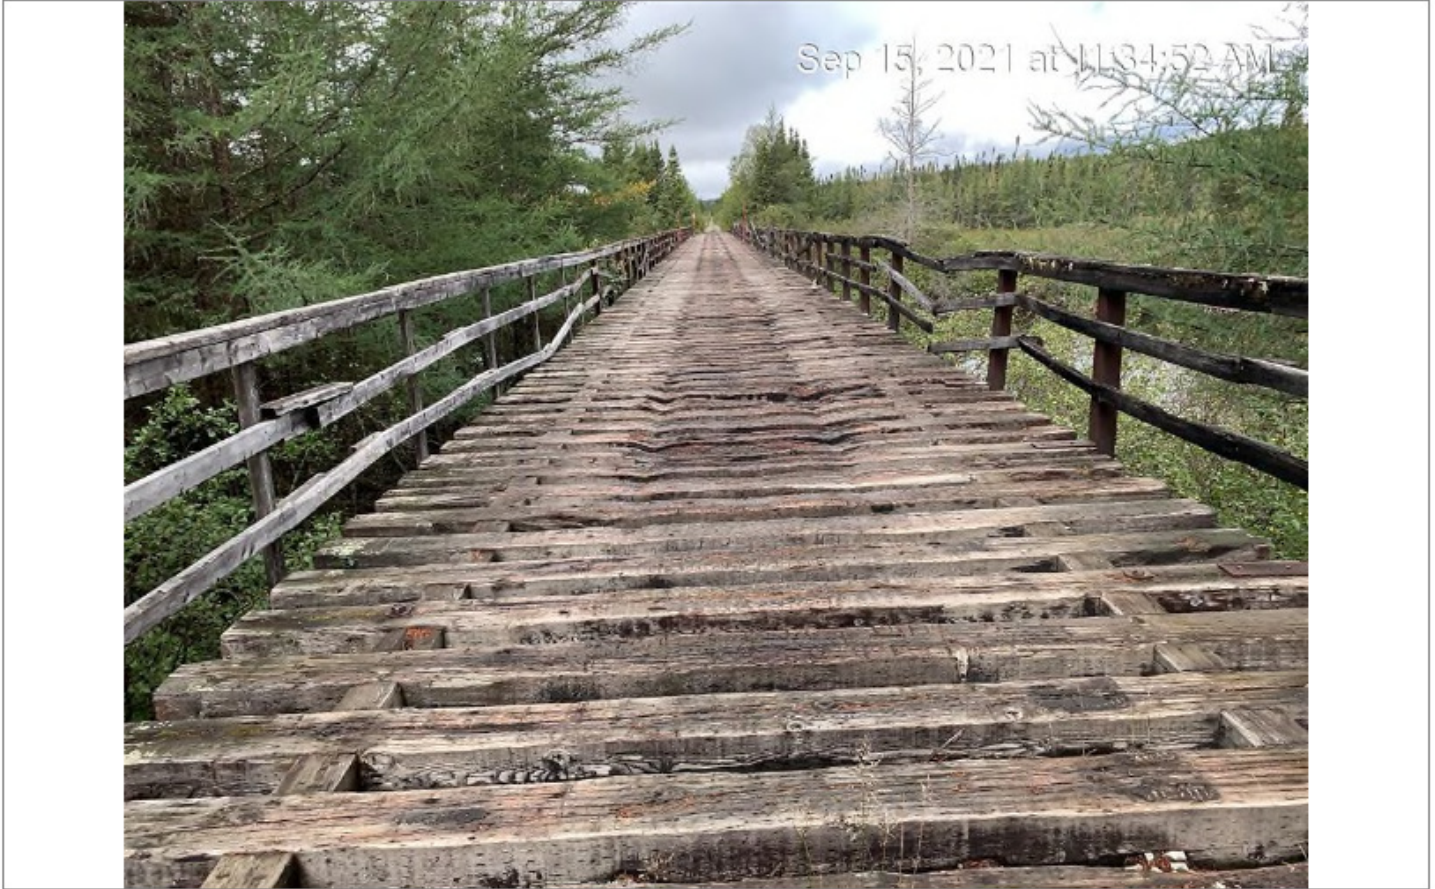
Numéro	P-158100425-15/09/21-769-YR	Date (AAAA-MM-JJ)	15/09/2021
Emplacement	156.0 Chapais – Tablier vers le sud		
Remarque	Les attaches et les mains courantes sont en mauvais état. Des barrières devraient être installées aux deux extrémités pour la sécurité du public.

Des barrières de sécurité devraient être installées dès que possible à chaque extrémité du pont pour la sécurité publique

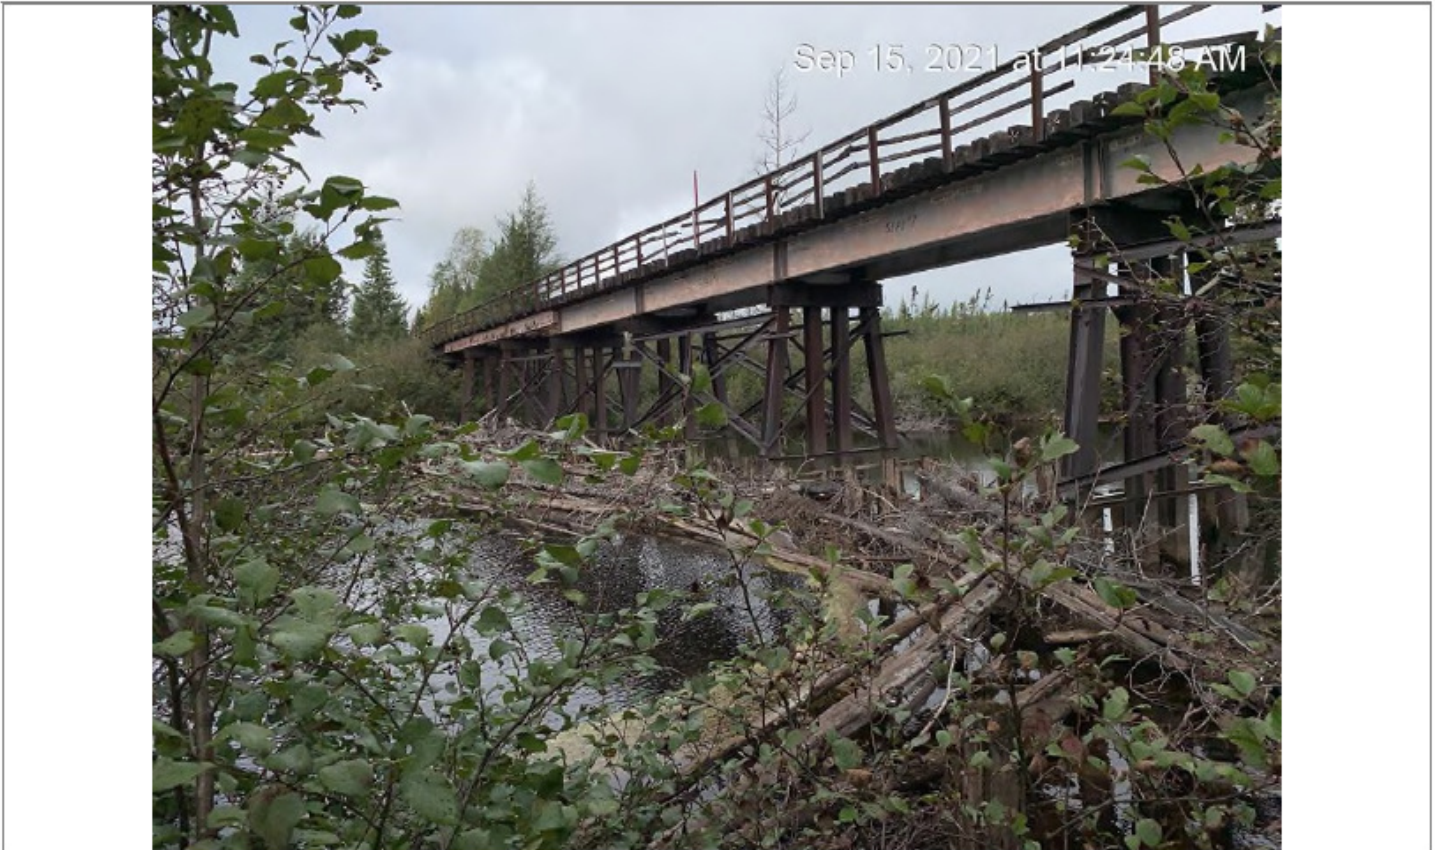
Numéro	P-158100425-15/09/21-769-YR	Date (AAAA-MM-JJ)	15/09/2021
Emplacement	156.0 Chapais côté est vers le sud		
Remarque	Accumulation de débris contre les palées de pieux en acier

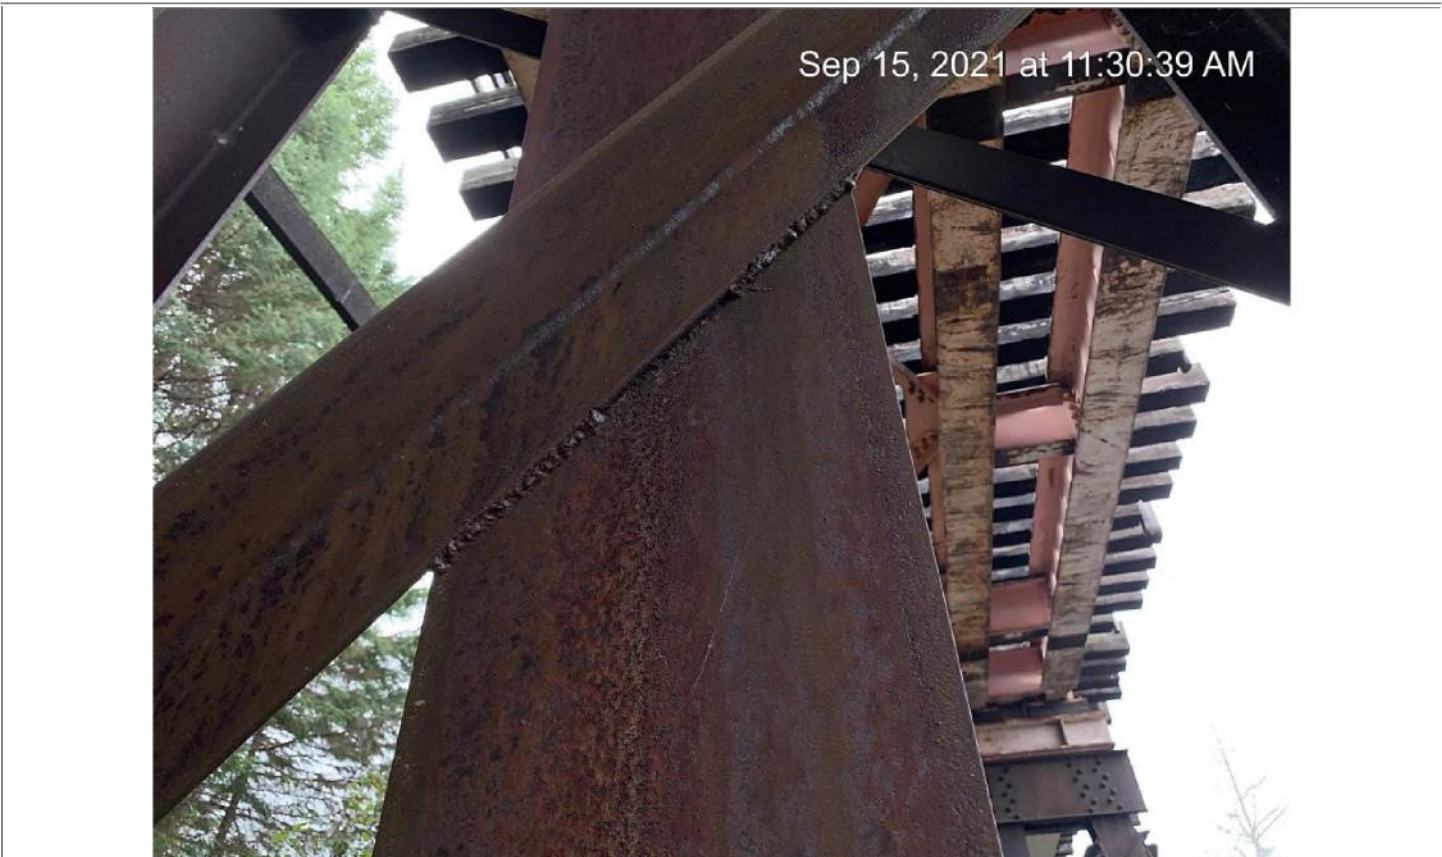
Pont à démolir en raison du manque de capacité et du mauvais état général.
La plupart des soudures sur l'ensemble du pont sont déficientes et de très mauvaise qualité.
Tablier et garde-corps du pont en très mauvais état. Même pas sûr de traverser.

Numéro	P-158100425-15/09/21-765-YR	Date (AAAA-MM-JJ)	15/09/2021
Emplacement	156.0 Chapais		
Remarque	Mauvaise qualité de Soudure
