VOLUME 6 - ANNEXE
SECTION 6.9 – CHEMIN DE FER GREVET-
CHAPAISINSPECTION DES PONTS

Référence du consultant: LGA-1-GN-F-FRN-RT-0006_00_Annexe6.9
2023-04-14

Stantec | DESFOR | SYSTRA

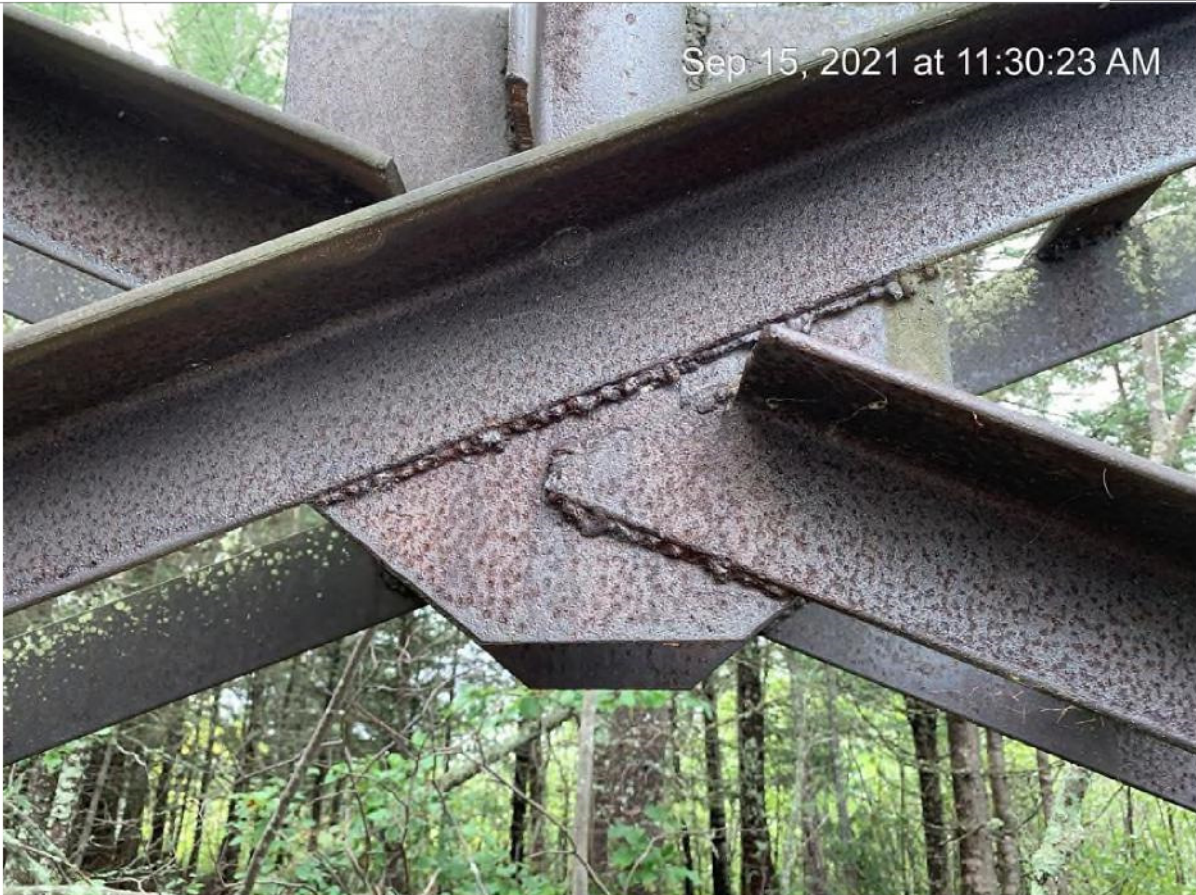
Numéro	P-158100425-15/09/21-764-YR	Date (AAAA-MM-JJ)	15/09/2021
L'emplacement	156.0 Chapais		
Remarque	Mauvaise qualité de Soudure

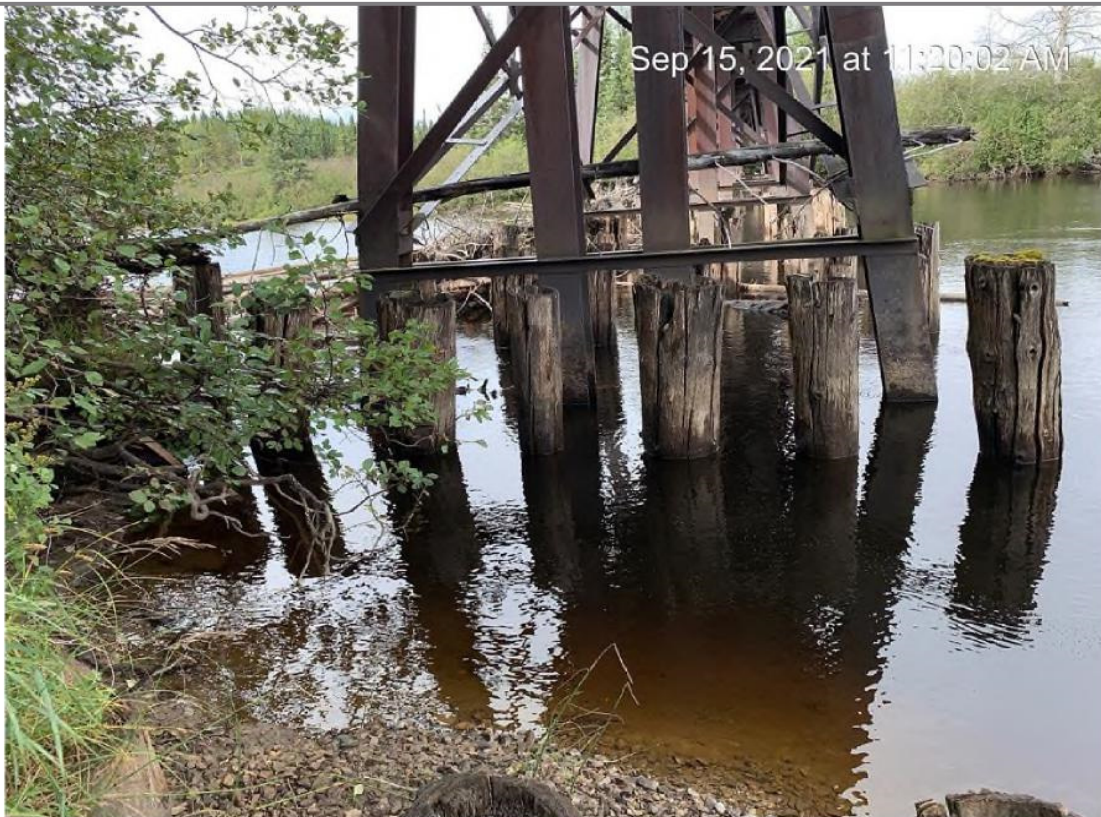
Numéro	P-158100425-15/09/21-759-YR	Date (AAAA-MM-JJ)	15/09/2021
Emplacement	156.0 Chapais		
Remarque	À noter la corrosion sur pieux d'acier au niveau de l'eau

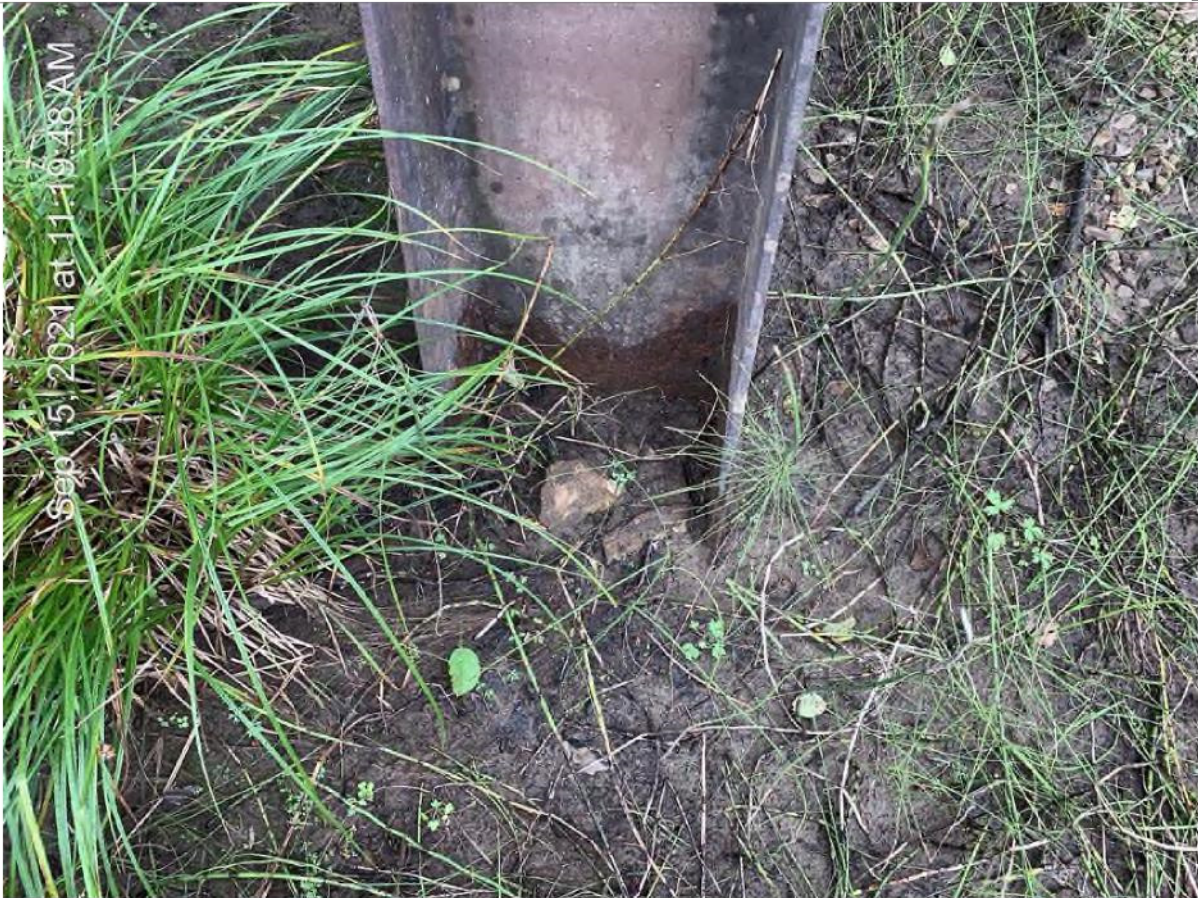
Numéro	P-158100425-15/09/21-757-YR	Date (AAAA-MM-JJ)	15/09/2021
Emplacement	156.0 Chapais		
Remarque	Pile en H corrodée au niveau de la ligne de terre

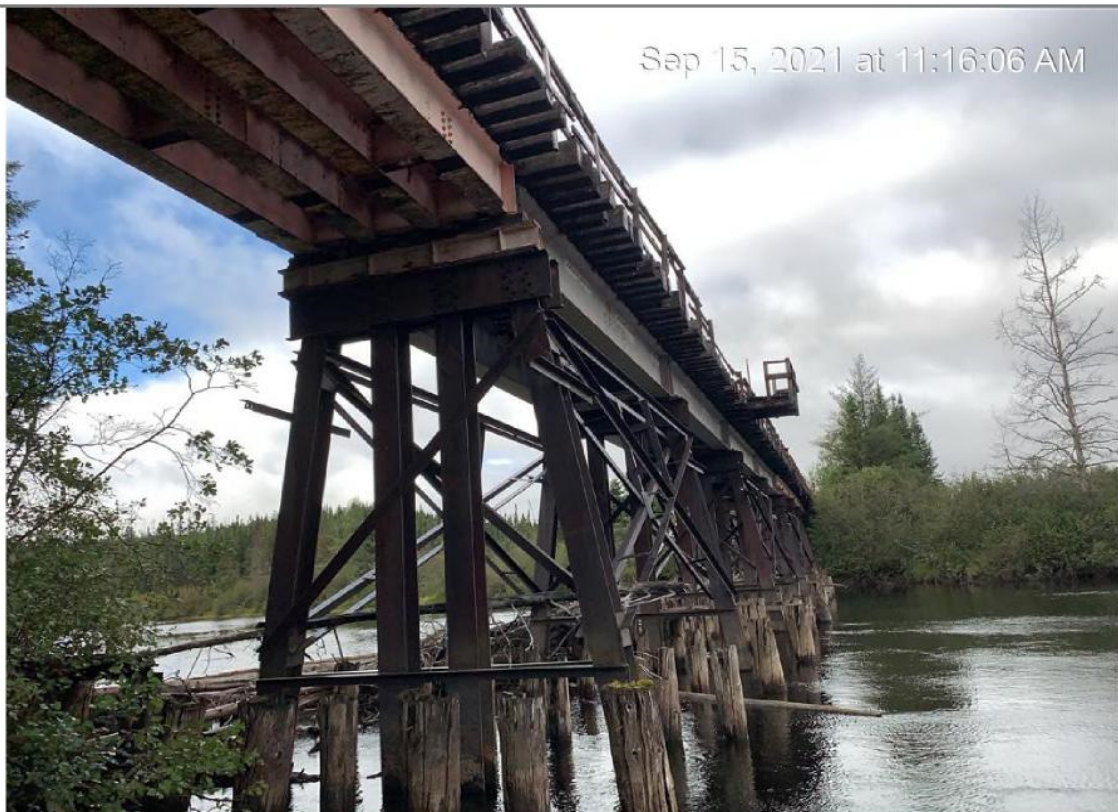
Numéro	P-158100425-15/09/21-755-YR	Date (AAAA-MM-JJ)	15/09/2021
Emplacement	156.0 Chapais vers le sud		
Remarque	Le pont était probablement construit en urgence avec différents types de travées de poutre.
