**LA GRANDE ALLIANCE
ÉTUDE DE FAISABILITÉ - PHASE I**

ÉVALUATION DE BANCS D'EMPRUNT
ET DE SITES DE CARRIÈRE
POTENTIELS – CHEMIN D'EASTMAIN

6 avril 2023

Stantec Experts-conseils Itée

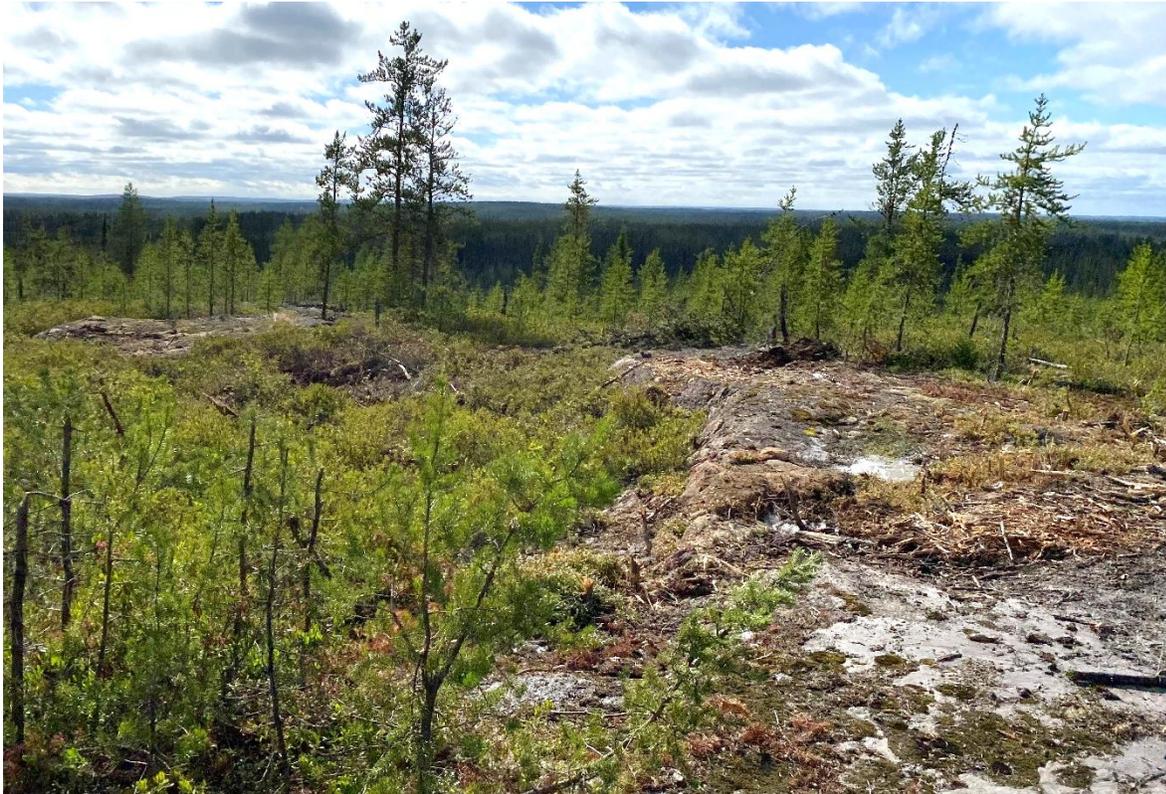
Figure 2 Photo de la colline rocheuse du site de carrière potentiel Q-55

Deux forages (Q-55-BH22-01, Q-55-BH22-02) ont été réalisés le 19 juillet 2022, atteignant respectivement des profondeurs de 10,39 m et 10,01 m. En raison des conditions d'accès, le forage Q-55-BH22-02 a été réalisé à l'intérieur de l'emprise de ligne électrique. Après la description des carottes de roc par un géologue, des échantillons représentatifs ont été sélectionnés pour la réalisation deux (2) essais Micro-Deval (LC 21-070) et deux (2) essais Los Angeles (LC 21-400) pour chaque forage.

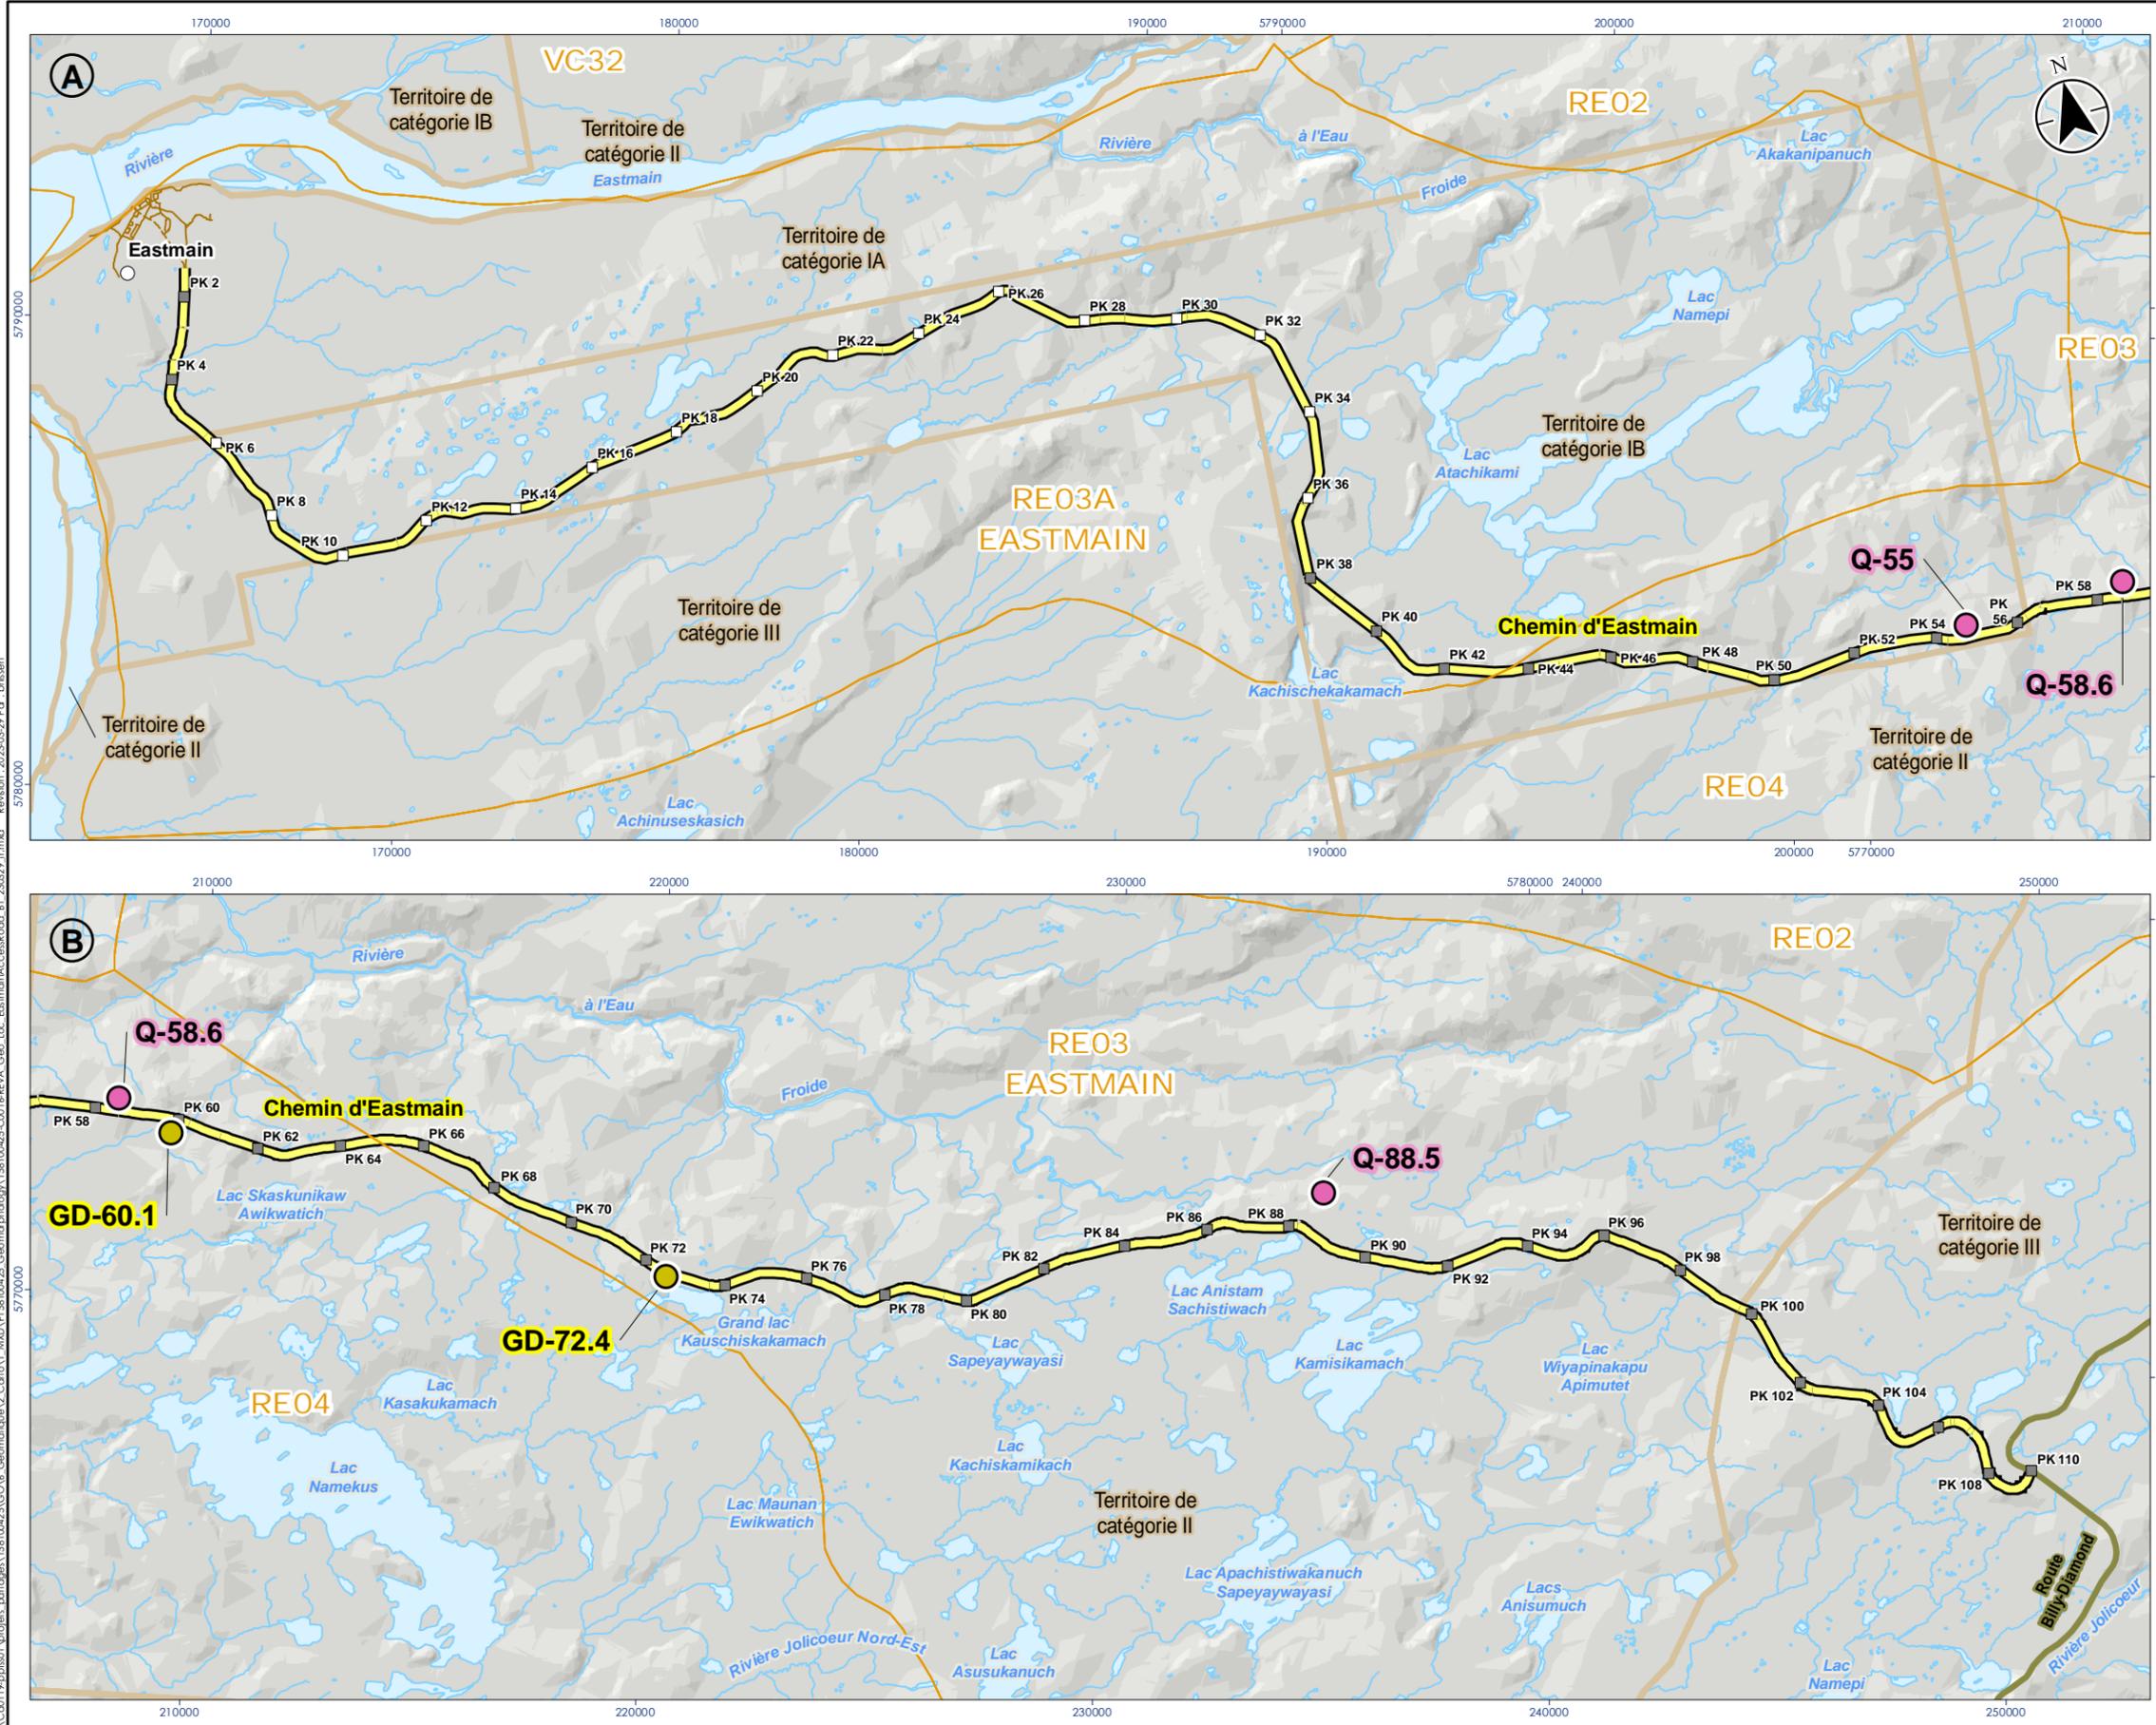
Figure No. B1
 Titre Bancs d'emprunt et sites de carrière potentiels - Chemin d'Eastmain
 Client/Projet Société de développement cri
 La Grande Alliance - Étude de faisabilité Phase I
 Localisation du projet 158100425-C0002 REVA
 Eeyou Istchee, Québec Préparé par Julie Brunette le 2023-03-29
 Vérifié par E. Ferland le 2023-03-29
 Révision indépendante par F. Vinet le 2023-03-29

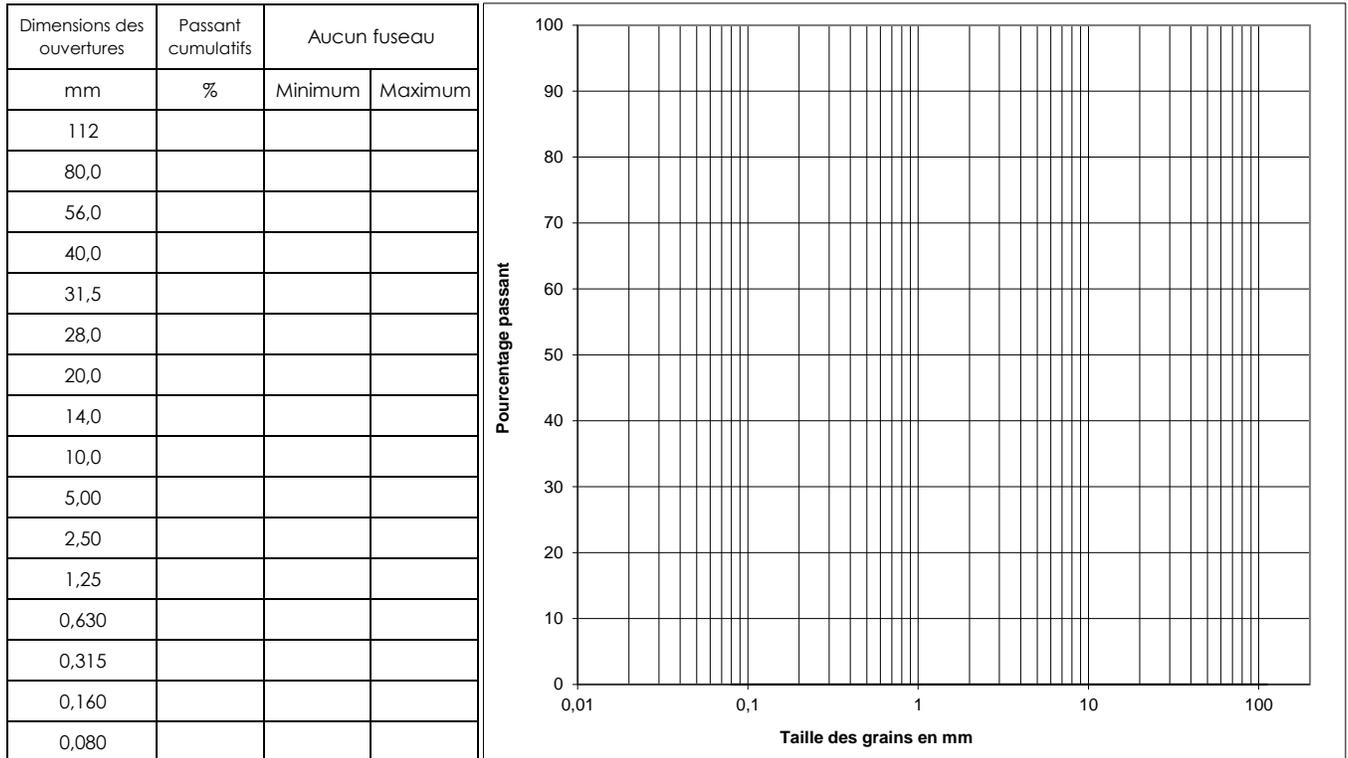
Client :	Société de développement crie (SDC)	Type de matériaux :	Roc concassé
Projet :	La Grande Alliance - Étude de faisabilité - Phase 1 Chemin d'Eastmain	Échantillonné par :	Khaled Haiek
No de projet :	158100425.500.710.2	Date du prélèvement :	19 juillet 2022
No d'échantillon :	Q-55-BH22-01 CR-01 à CR-03		
Profondeur	0,13 - 4,78m

Analyse granulométrique par tamisage (LC 21-040 / BNQ 2501-025)

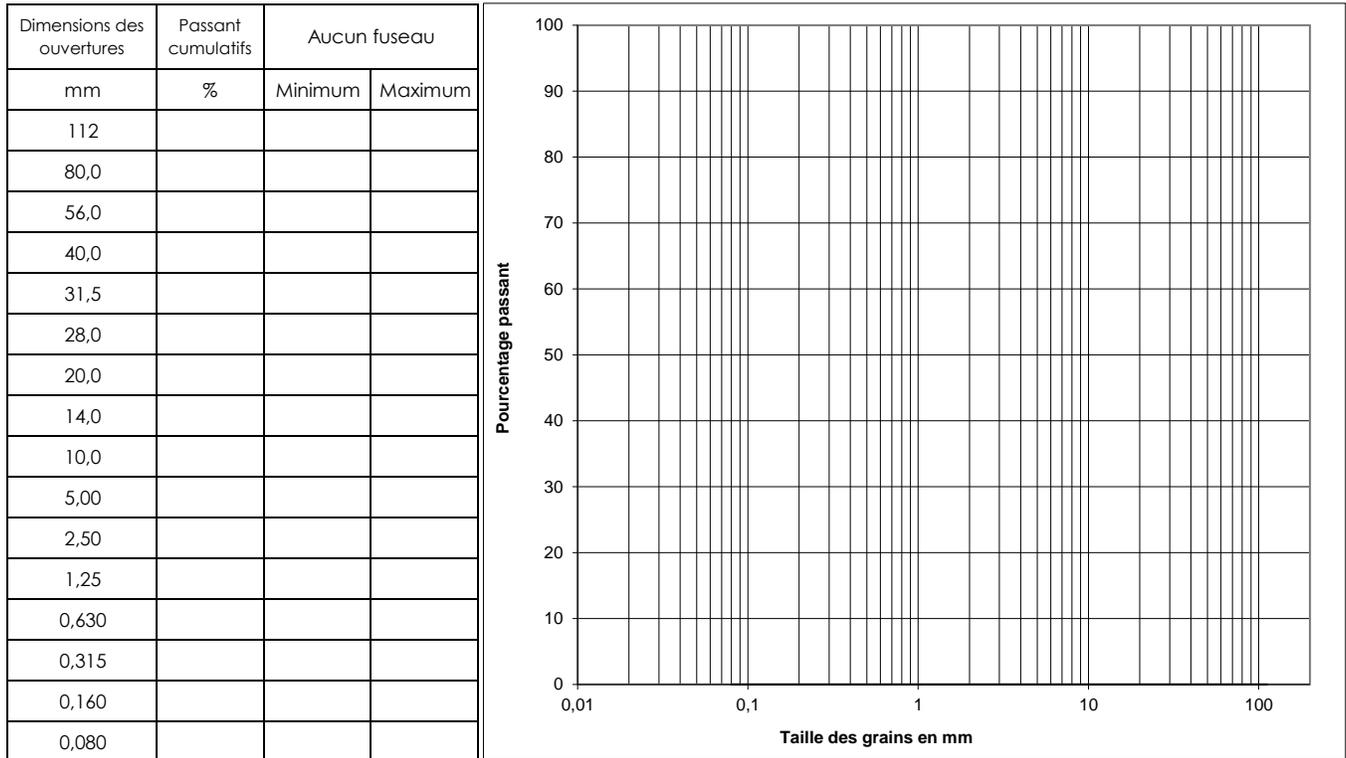
Client :	Société de développement crie (SDC)	Type de matériaux :	Roc concassé
Projet :	La Grande Alliance - Étude de faisabilité - Phase 1 Chemin d'Eastmain	Échantillonné par :	Khaled Haiek
No de projet :	158100425.500.710.2	Date du prélèvement :	19 juillet 2022
No d'échantillon :	Q-55-BH22-01 CR-04 à CR-07		
Profondeur	4,78 - 10,39m

Analyse granulométrique par tamisage (LC 21-040 / BNQ 2501-025)

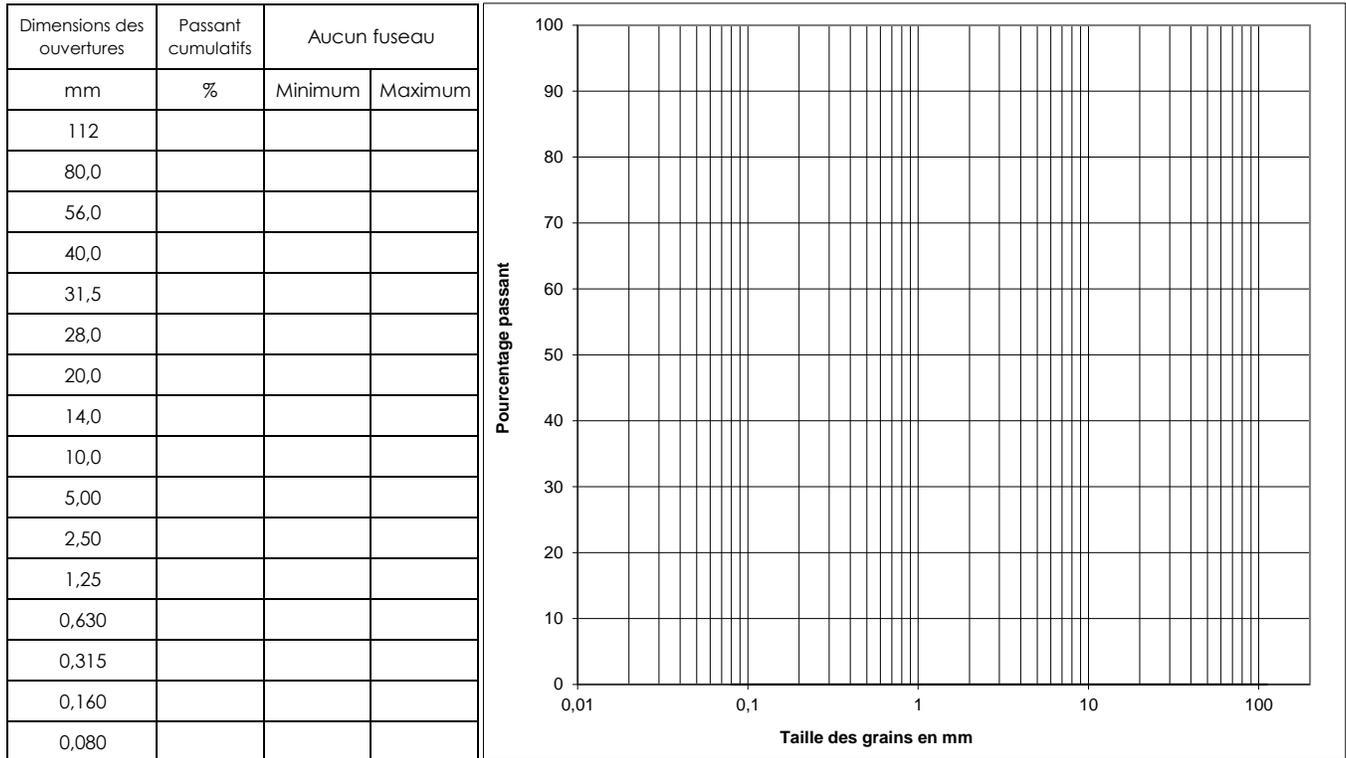
Client :	Société de développement crie (SDC)	Type de matériaux :	Roc concassé
Projet :	La Grande Alliance - Étude de faisabilité - Phase 1 Chemin d'Eastmain	Échantillonné par :	Khaled Haiek
No de projet :	158100425.500.710.2	Date du prélèvement :	19 juillet 2022
No d'échantillon :	Q-55-BH22-02 CR-01 à CR-03		
Profondeur	0,00 - 4,67m

Analyse granulométrique par tamisage (LC 21-040 / BNQ 2501-025)

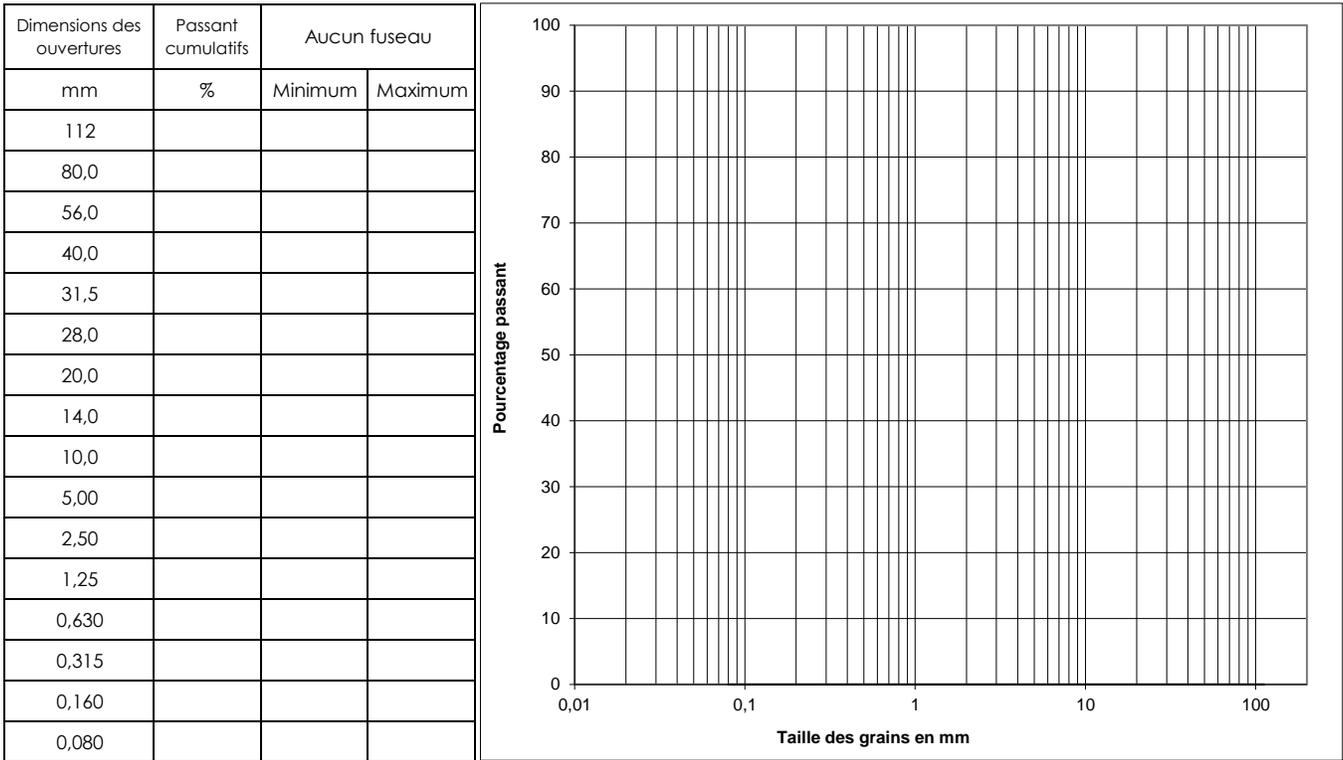
Client :	Société de développement crie (SDC)	Type de matériaux :	Roc concassé
Projet :	La Grande Alliance - Étude de faisabilité - Phase 1 Chemin d'Eastmain	Échantillonné par :	Khaled Haiek
No de projet :	158100425.500.710.2	Date du prélèvement :	19 juillet 2022
No d'échantillon :	Q-55-BH22-02 CR-04 à CR-07		
Profondeur	4,67 - 10,00m

Analyse granulométrique par tamisage (LC 21-040 / BNQ 2501-025)

Autres essais							
Nom de l'essai / Norme utilisée	Résultats	Exigences		Nom de l'essai / Norme utilisée	Résultats	Exigences	
		Min	Max			Min	Max
Los Angeles (grade B) (LC 21-400) (%)	37						
Micro Deval (grade F) (LC 21-070) (%)	18

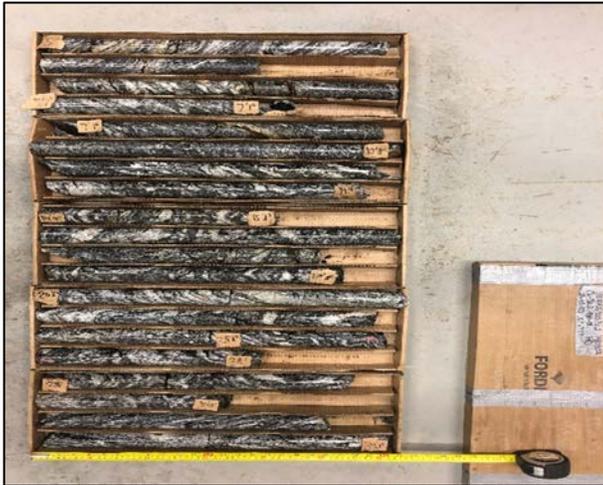
Photo 1: Q55-BH22-01 (Humide)

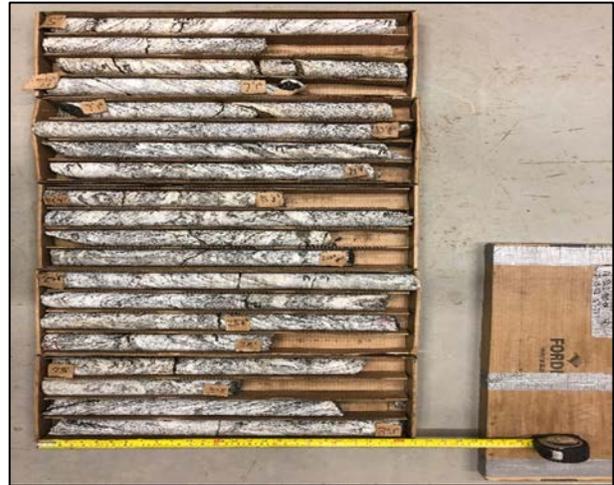
Photo 2: Q55-BH22-01 (Sec)

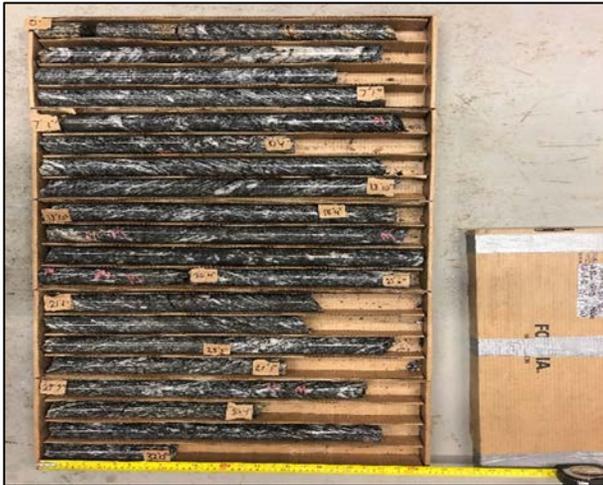
Photo 3: Q55-BH22-02 (Humide)

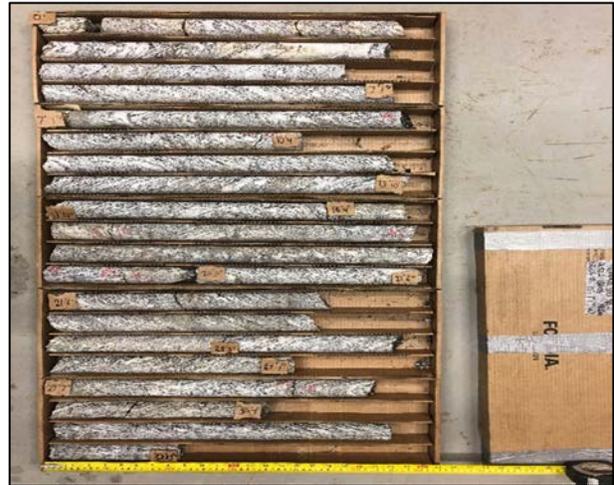
Photo 4: Q55-BH22-02 (Sec)
