**LA GRANDE ALLIANCE  
ÉTUDE DE FAISABILITÉ - PHASE I**

ÉVALUATION D'UN BANC  
D'EMPRUNT ET D'UN SITE DE  
CARRIÈRE POTENTIELS – CHEMIN  
D'ACCÈS DE NEMASKA

12 avril 2023

Stantec Experts-conseils Itée

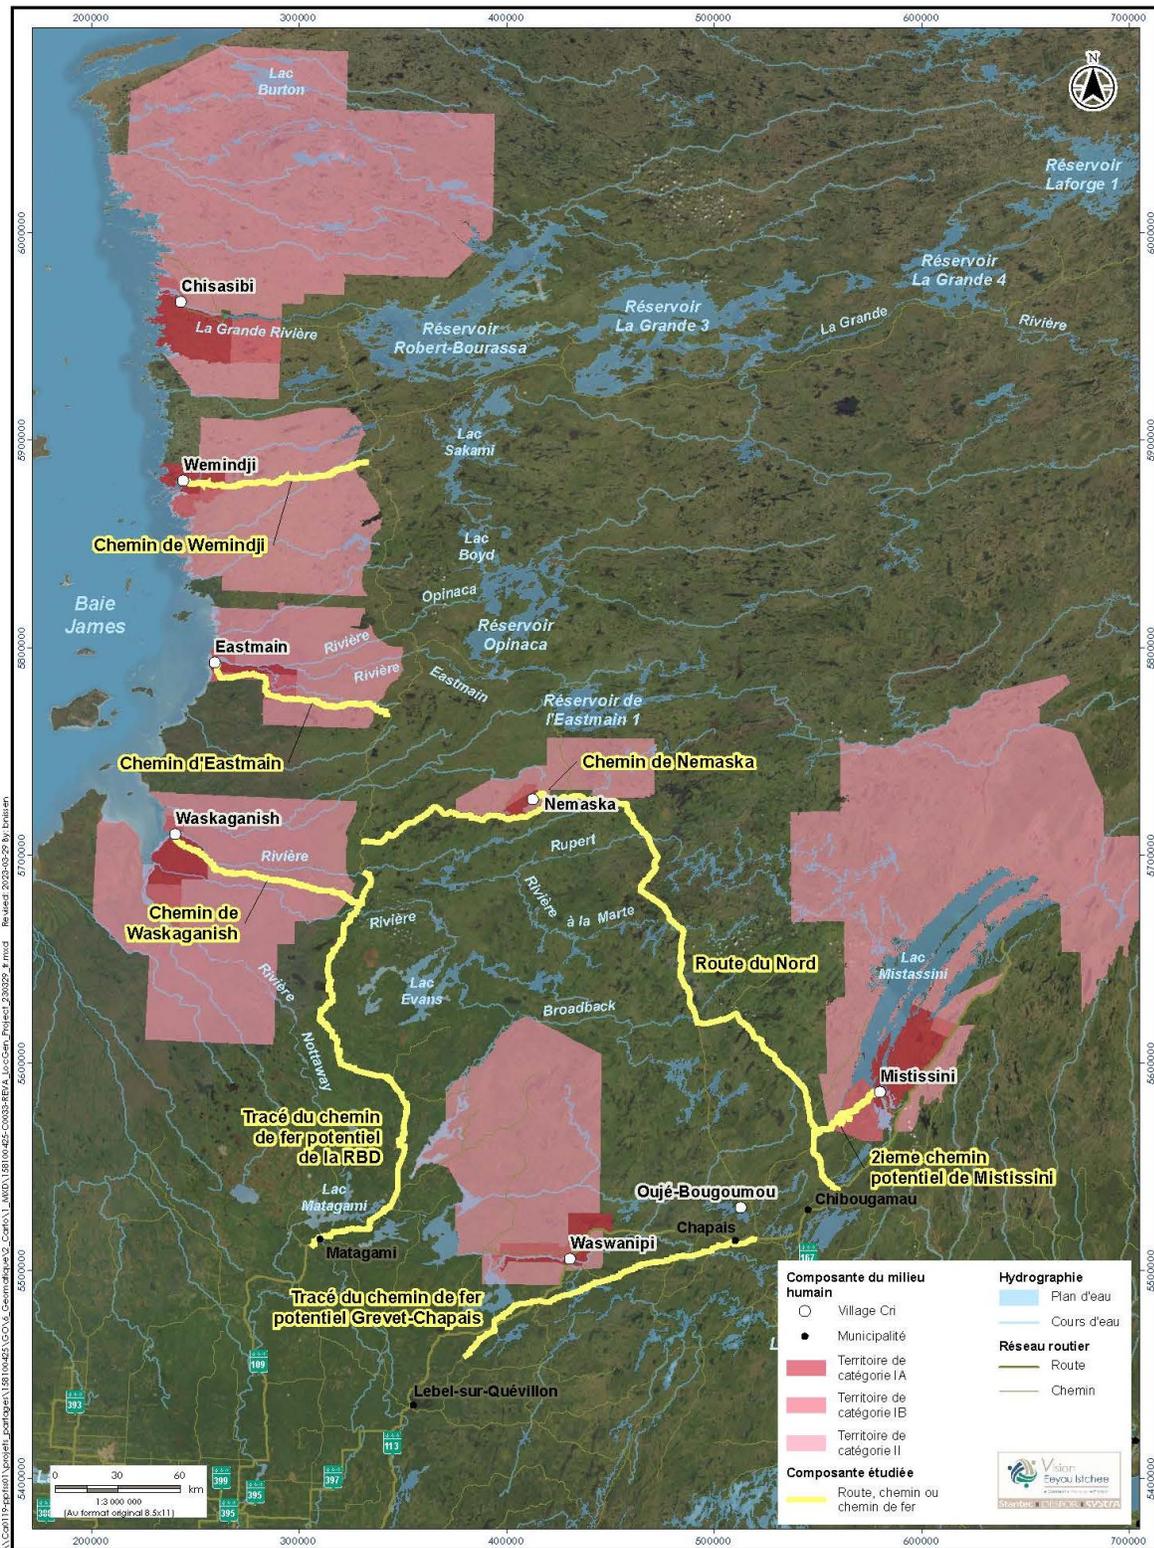
Figure 1 La Grande Alliance - Étude de faisabilité (Phase I) – Vue d'ensemble de la zone d'étude

Les emplacements des infrastructures énumérées ci-dessus sont présentés à la figure 1.

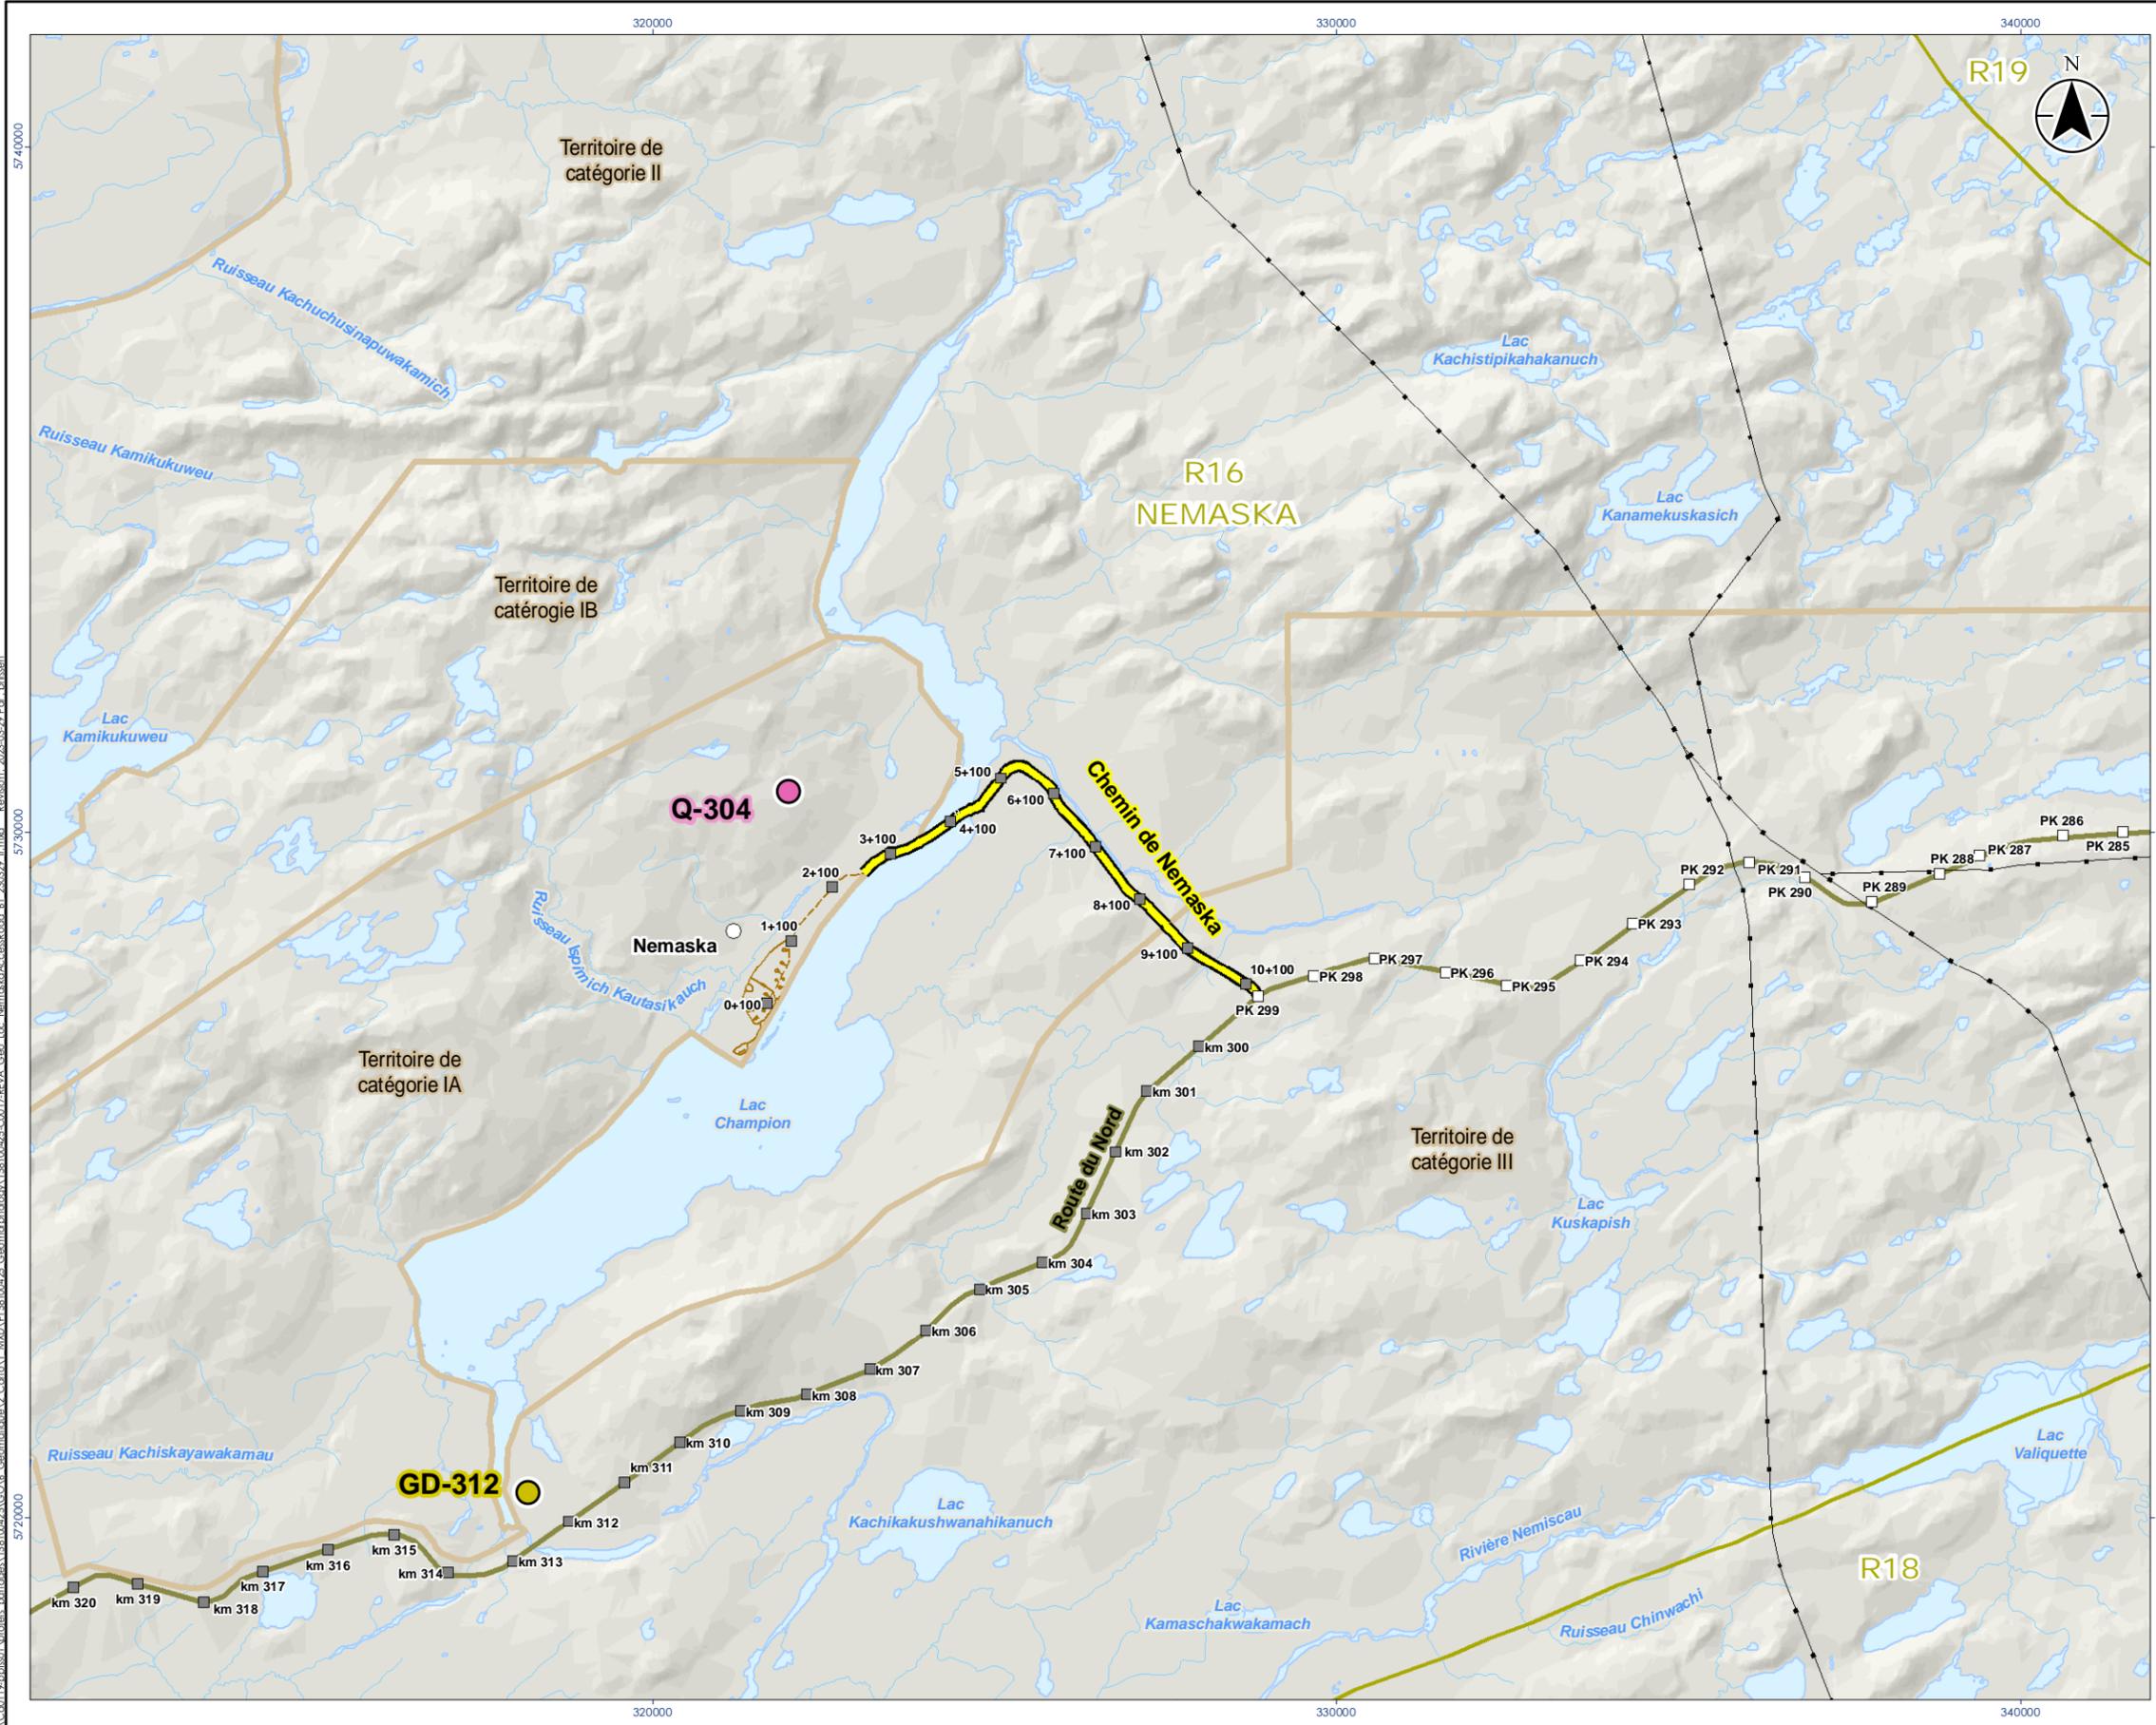
La section suivante présente le banc d'emprunt potentiel identifié à proximité du chemin d'accès de Nemaska. La figure B1 (annexe B) présente une carte générale de l'emplacement des sites identifiés, tandis que la figure B2 (annexe B) présente une carte spécifique du banc d'emprunt potentiel.

La section suivante présente le site de carrière potentiel identifiée le long du chemin de Nemaska. La figure B1 (annexe B) montre l'emplacement du site potentiel le long du chemin de Nemaska, alors qu'une carte à plus grande échelle (figure B3, annexe B) présente les emplacements des forages et le terrain environnant. Les rapports de forage sont fournis à l'annexe C alors que les résultats des essais de laboratoire Los Angeles et Micro-Deval sont présentés à l'annexe D. L'annexe E présente un album photographique des carottes de roc échantillonnées.

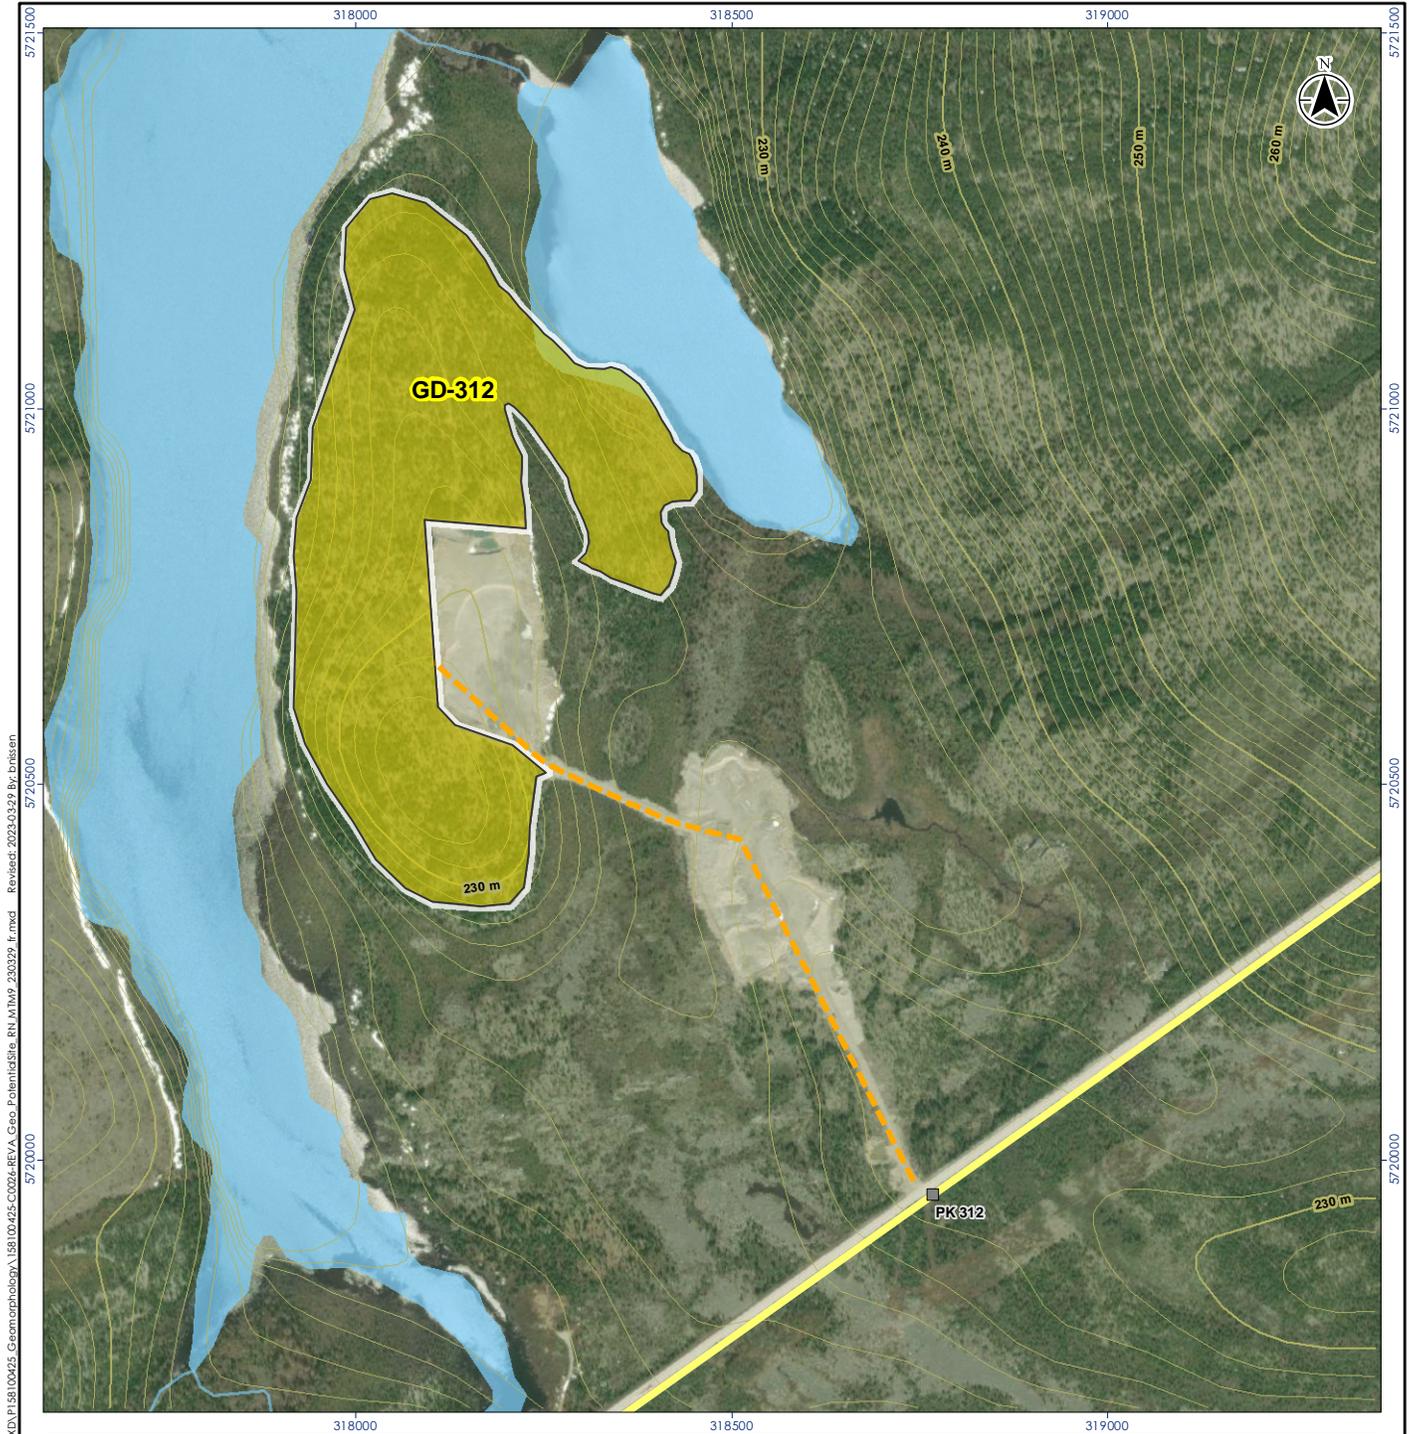
Figure No.: B2  
 Titre: Banc d'emprunt potentiel GD-312

#### **4.1.1 Banc d'emprunt potentiel GD-312**

Le banc d'emprunt potentiel GD-312 est situé à environ 800 m au nord du PK 312 de la route du Nord, à environ 13 km à l'ouest de l'intersection avec le chemin de Nemaska. Le site délimité présente une longueur de 945 m, une largeur variant de 170 à 290 m et une superficie de 24,9 ha. La surface du dépôt est plane et boisée. Un banc d'emprunt a déjà été exploité sur ce dépôt, mais le bail d'exploitation est arrivé à échéance en mars 2023. Les matériaux semblent relativement fins et la nappe phréatique devrait être atteinte à une faible profondeur. Néanmoins, compte tenu de la taille du site, le volume potentiel qui pourrait être extrait semble significatif. Différents milieux humides et plans d'eau sont situés autour du site. Une zone tampon de 30 m de largeur devrait donc être respectée autour des milieux humides et des plans d'eau environnants. Ce site a également été proposé comme source d'emprunt potentielle pour les travaux d'amélioration et de pavage de la route du Nord. Toutefois, les besoins en matériaux granulaires étant relativement faibles pour la réalisation des travaux d'amélioration du chemin de Nemaska, les matériaux extraits de ce site pourraient être partagés entre les deux infrastructures.

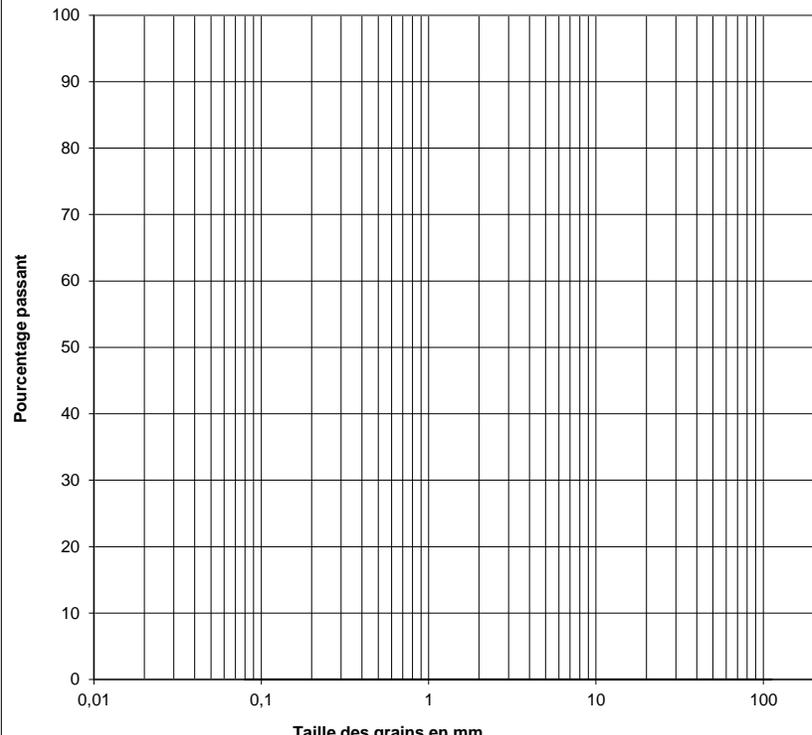
**Analyse granulométrique par tamisage (LC 21-040 / BNQ 2501-025)**

Dimensions des ouvertures mm	Passant cumulatifs %	Aucun fuseau	
		Minimum	Maximum
112			
80,0			
56,0			
40,0			
31,5			
28,0			
20,0			
14,0			
10,0			
5,00			
2,50			
1,25			
0,630			
0,315			
0,160			
0,080

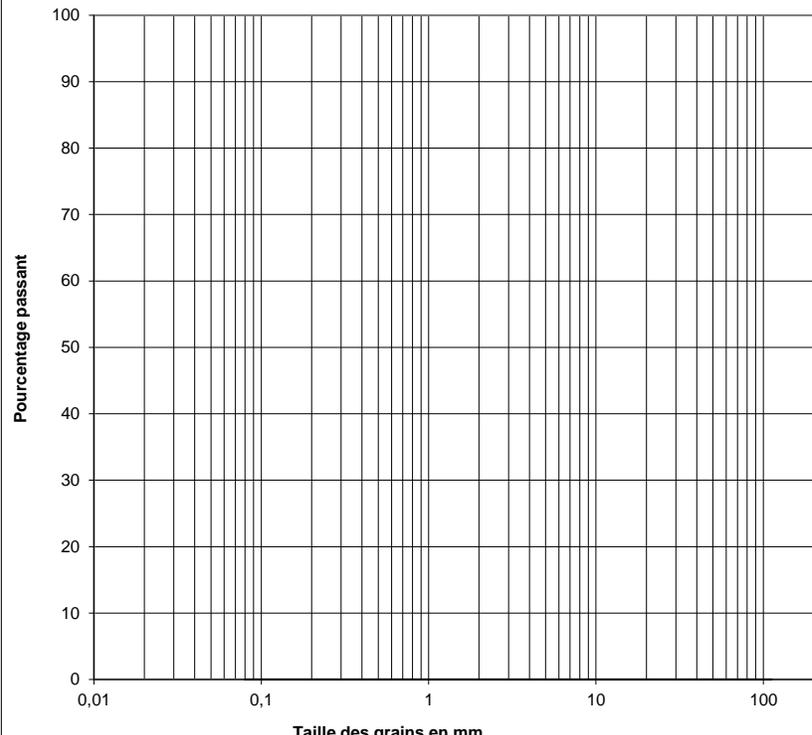
**Analyse granulométrique par tamisage (LC 21-040 / BNQ 2501-025)**

Dimensions des ouvertures mm	Passant cumulatifs %	Aucun fuseau	
		Minimum	Maximum
112			
80,0			
56,0			
40,0			
31,5			
28,0			
20,0			
14,0			
10,0			
5,00			
2,50			
1,25			
0,630			
0,315			
0,160			
0,080

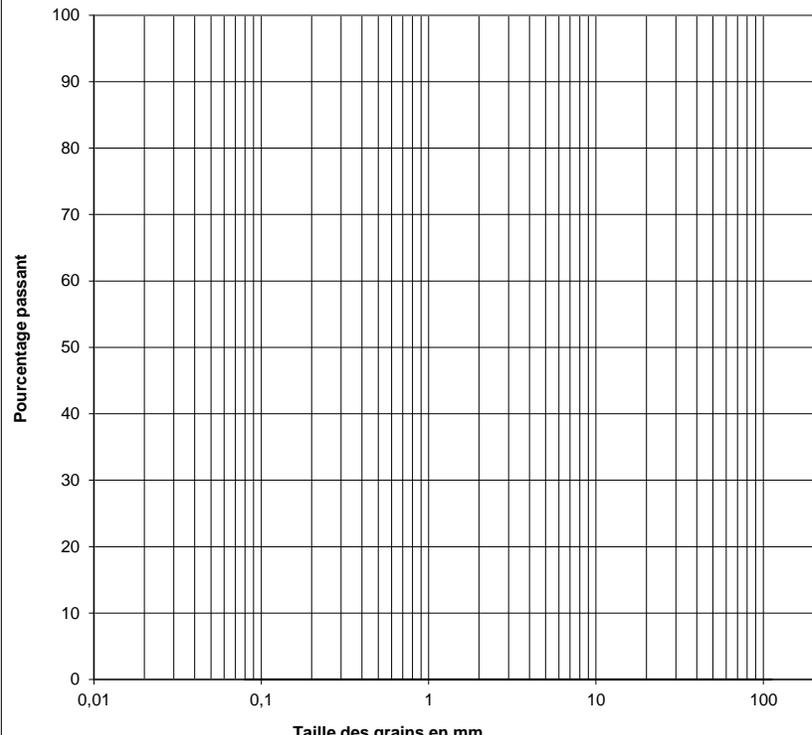
**Analyse granulométrique par tamisage (LC 21-040 / BNQ 2501-025)**

Dimensions des ouvertures mm	Passant cumulatifs %	Aucun fuseau	
		Minimum	Maximum
112			
80,0			
56,0			
40,0			
31,5			
28,0			
20,0			
14,0			
10,0			
5,00			
2,50			
1,25			
0,630			
0,315			
0,160			
0,080

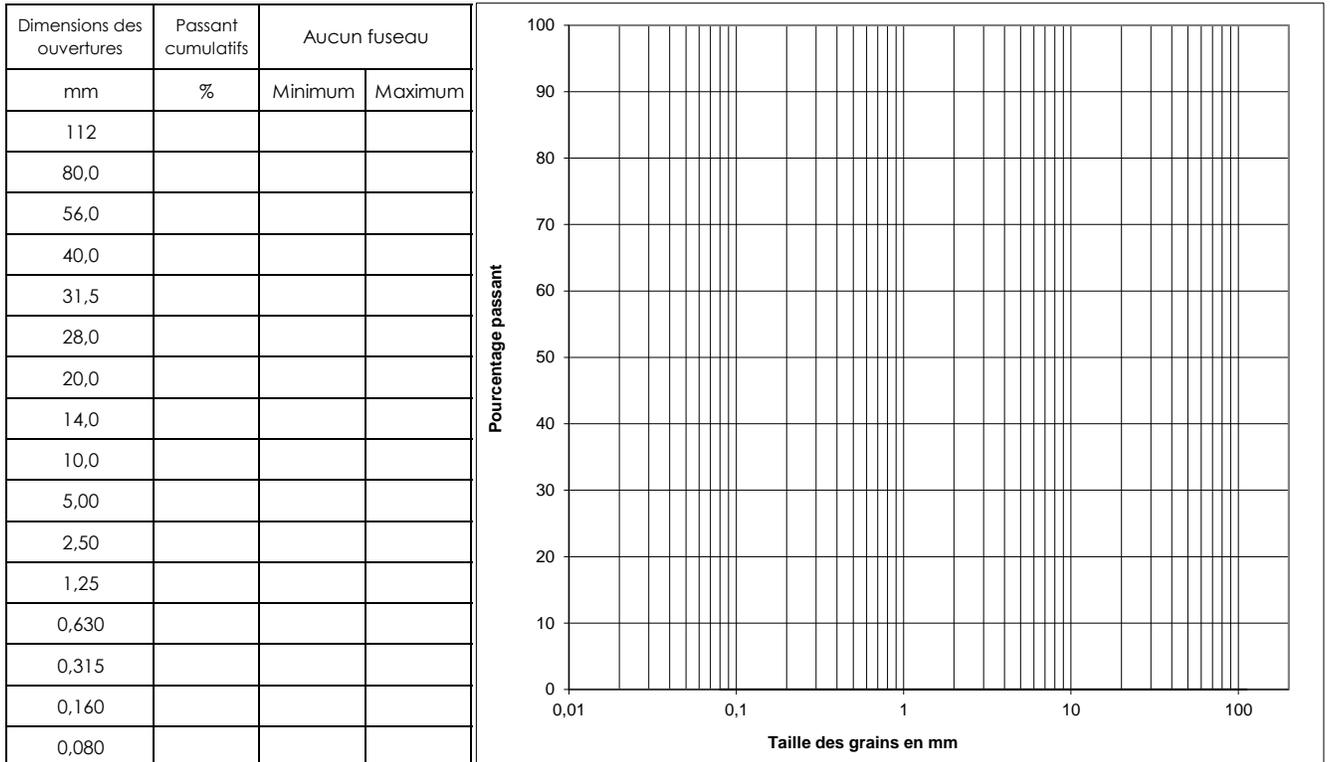
**Analyse granulométrique par tamisage (LC 21-040 / BNQ 2501-025)**

Client :	Société de développement crie (SDC)	Type de matériaux :	Roc concassé
Projet :	La Grande Alliance - Étude de faisabilité - Phase 1 Chemin de Nemaska	Échantillonné par :	Khaled Haiek
No de projet :	158100425.500.710.2	Date du prélèvement :	8 avril 2022
No d'échantillon :	Q-304-BH22-02 CR-04 à CR-06		
Profondeur	5,18 - 8,71m
