VOLUME 6 - ANNEXE
SECTION 6.9 – CHEMIN DE FER GREVET-
CHAPAISINSPECTION DES PONTS

Référence du consultant: LGA-1-GN-F-FRN-RT-0006_00_Annexe6.9
2023-04-14

Stantec | DESFOR | SYSTRA

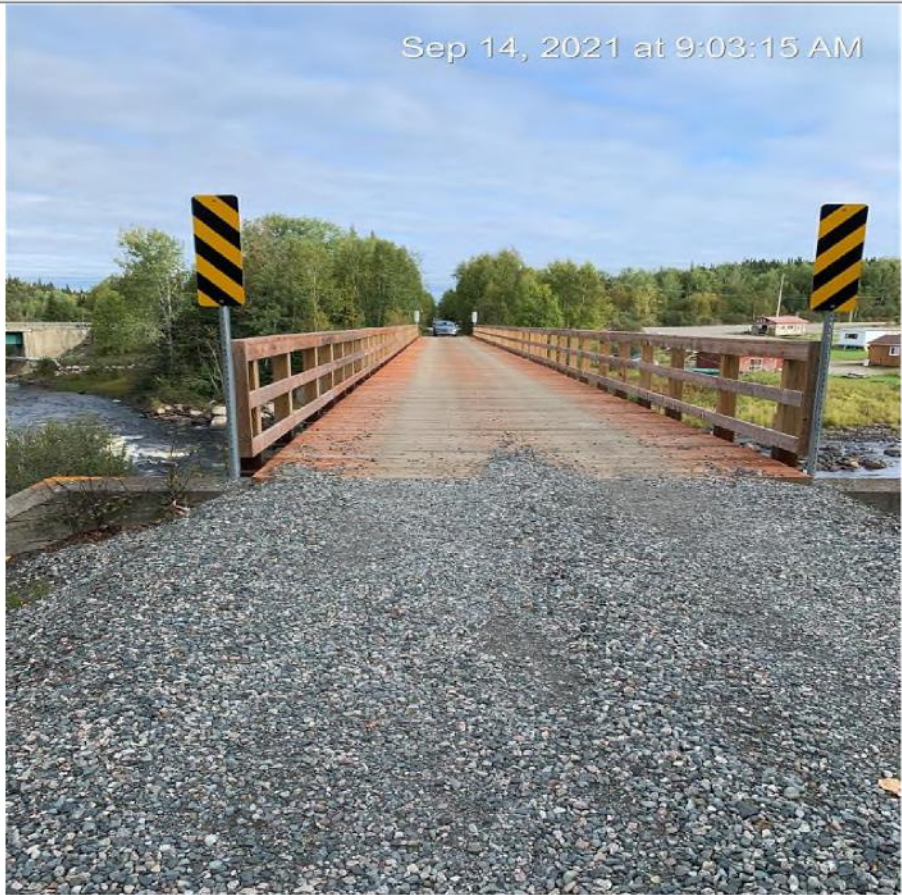
Numéro	P-158100425-14/09/21-641-YR	Date (AAAA-MM-JJ)	14/09/2021
Emplacement	91.0 Chapais		
Remarques	Vue sur la terrasse vers le nord. Passage à niveau à 100 mètres à l'extrémité nord.

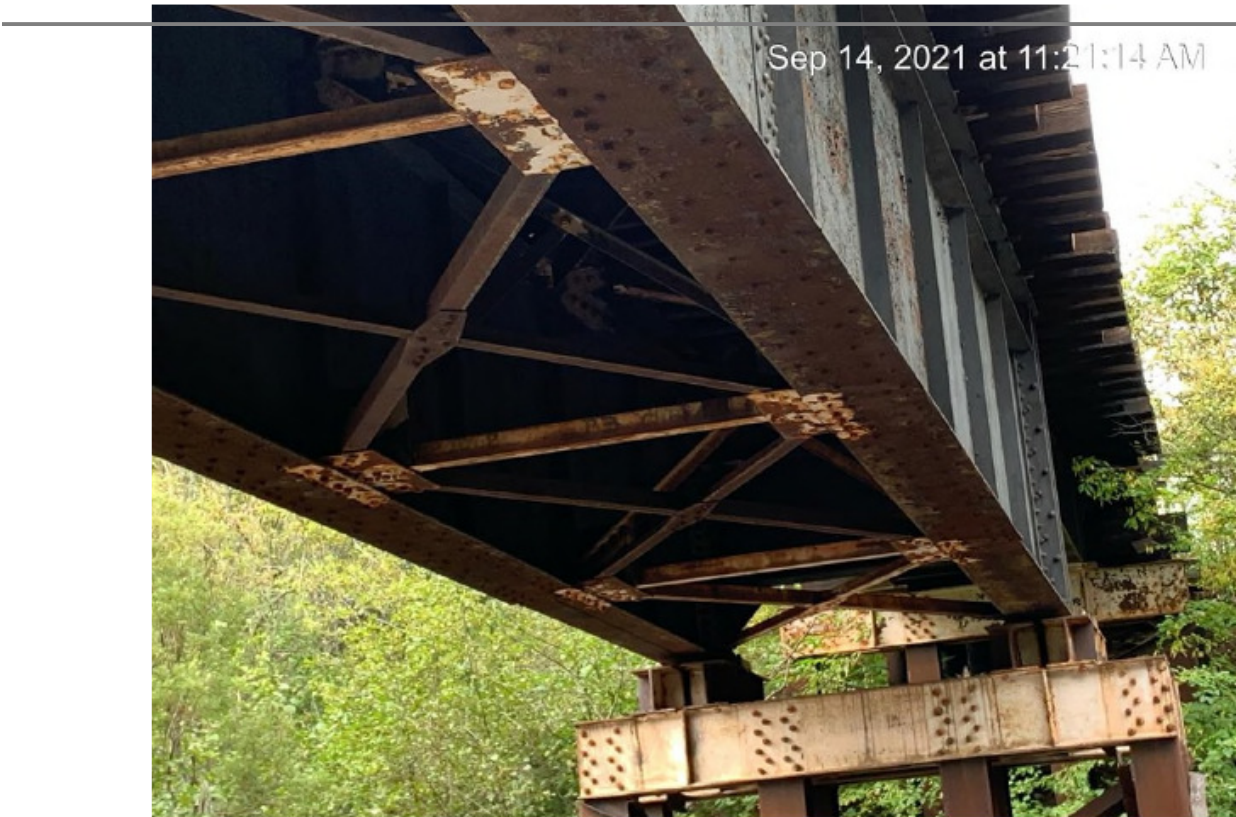
Numéro	P-158100425-14/09/21-681-YR	Date (AAAA-MM-JJ)	14/09/2021
Emplacement	101.8 Chapais travées 4 & 5		
Remarque	Vue de la connexion entre la travée 4 et 5

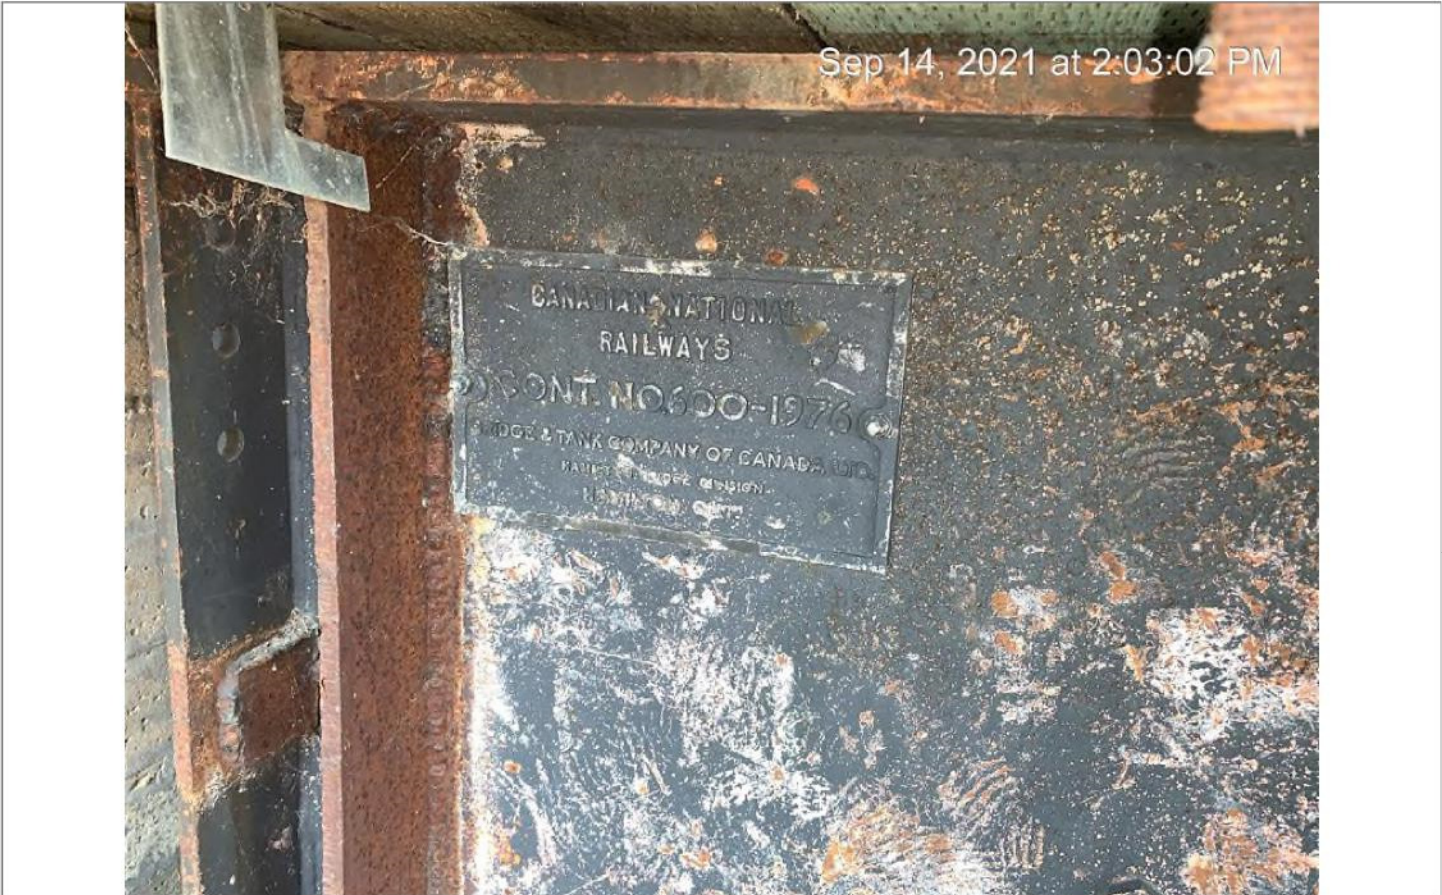
Numéro	P-158100425-14/09/21-713-YR	Date (AAAA-MM-JJ)	14/09/2021
Emplacement	118.8 Chapais		
Remarque	Plaque signalétique du côté ouest de l'extrémité nord sur le pont.
